# Sisäilma- ja kosteustekninen kuntotutkimus

Soukaisten koulu, vanha osa

Perttelintie 14

17.3.2026

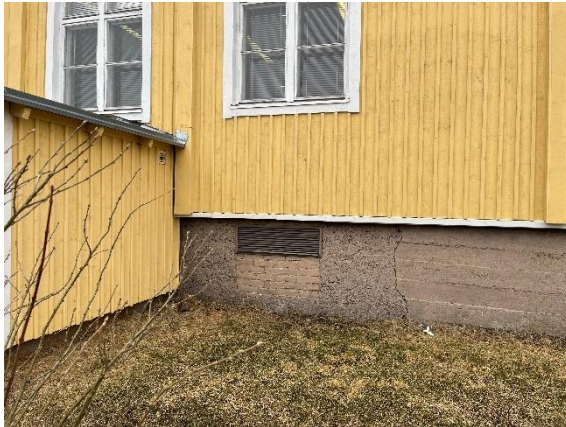
**Kuva 6.** Sokkelissa paikoin halkeamia.

Sokkelissa esiintyy paikoin halkeamia, jotka ovat peräsin, kun sokkeliin on tehty aukkoja tai vastaavia. Osa halkeamista ovat muutaman millimetrin leveitä, jolloin on mahdollista, että ulkopuolinen kosteus pääsee vaurioittamaan sokkelirakennetta ja mahdollisesti sisätiloja.

- Tuulettuvan alapohjan kokonaisvaltainen tutkiminen.
- Muovimaton ja liimapinnan poistaminen tilasta V02.
- Sokkelin halkeamien korjaus.
- Nurmialueen poistaminen sokkelin vierestä siten, että saadaan poistettua kosteutta sitova nurmikon juurakko pois sokkelin vierestä. Maa-aines voidaan korvata tällä 150 mm syvyydellä esimerkiksi sepelillä.
- Seuraavan laajemman saneerauksen yhteydessä suositellaan perusmuurilevyn asennusta muuallekin teräsbetonirakenteisen sokkelin alueelle. Urakan yhteydessä uusitaan maa-aines vettäläpäiseväksi.
- Mikäli kellaritiloihin kohdistuu laajamittaista saneerausta, voidaan alapohja uusita kosteusteknisesti toimivaksi.

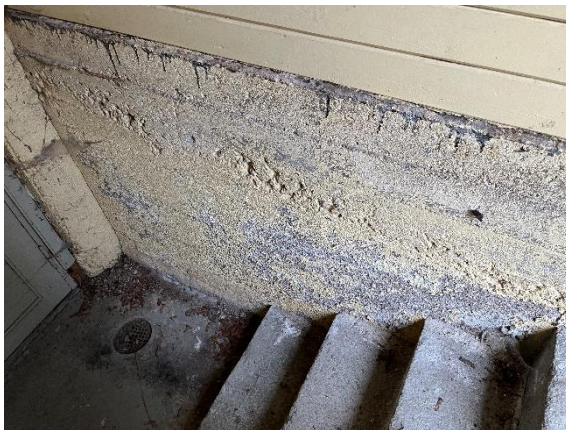
- Kellariin vievien portaiden maalipinta hilseilee todennäköisesti kosteusrasituksen vuoksi.
- Kellarissa etutila on muovimattopinnalla. Muovimaton liima on täysin vaurioitunut. Tällä alueella havaittiin merkittävästi koholla olevia pintakosteuden arvoja.

**Kuva 8.** Portaissa maalipinta hilseilee.

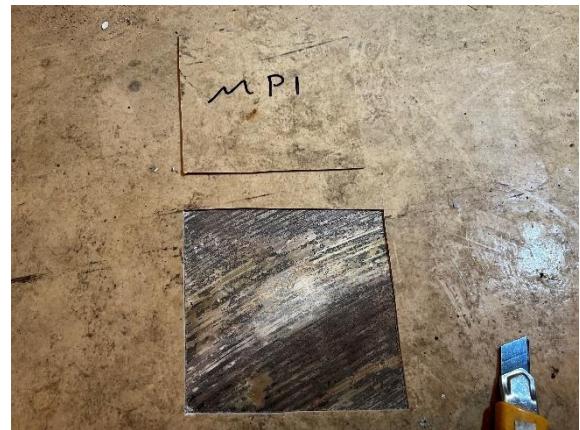
- Muovimaton alla on tummentumaa, joka on mahdollisesti mikrobikasvustoa.
- Muissa tiloissa lattia on maalipinnalla. Näilläkin alueilla havaittiin kohonneita pintakosteuden arvoja.

**Kuva 9.** Etutilassa muovimaton liima on täysin pehmentynyt. Muovimaton alunen on tummentunut.

Kellaritiloissa on etutilassa V02 lattiapinnoitteena muovimatto. Muovimatto on liimattu, mutta liima on täysin pehmennyt voimakkaan kosteuden seurauksena. Koepalamittauksen tuloksien perusteella alapohjan kosteus on vähintäänkin kohonnut koko rakenteen syvyydeltä. Muovimaton alla on tummentumaa, joka voi olla mikrobikasvustoa. Muissa tiloissa lattiat ovat maalipinnalla. Näissä tiloissa alapohja on myös märkä, mutta lattiapinnoitteen ollessa maali, tästä ei muodostu merkittävää riskiä sisäilman laadun kannalta. Kosteus nousee alapohjalaattaan kapillaarisesti. Rakenneavauksen perusteella betonilaatan alla on hienojakoista soraa maataytteenä. Ennen muovimaton poistamista ja liimapinnan hiomista, tulee näistä suorittaa haitta-aineanalyysit.

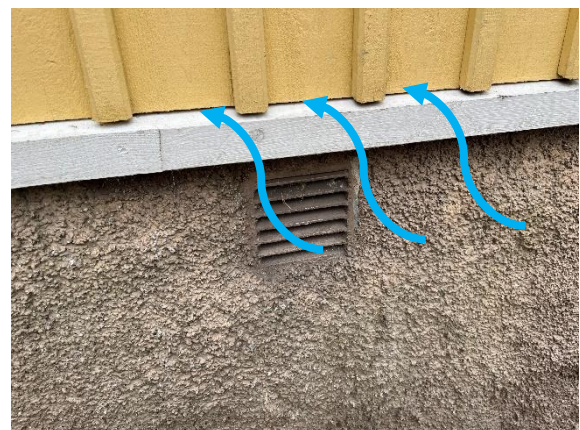
Kuva 17. Julkisivun alla on vähäinen tuuletusrako.

Julkisivu on uusittu reilu 10 vuotta sitten. Julkisivun maalipinta on vielä hyväkuntoinen, mutta se suositellaan huoltomaalattavaksi seuraavan 10 vuoden aikana. Julkisivun alareunassa ei ole merkittävää rakoja, josta on yhteys mahdolliseen tuuletusväliin, jolloin on mahdollista, että hirren ja julkisivuverhouksen tausta ei pääse tehokkaasti tuulettumaan. Heikko tuuletus voi johtaa hirsien vaurioitumiseen ja/tai julkisivuverhouksen ennenaikaiseen uusimiseen. Suositellaan varmistamaan tuuletusvälin toimivuus esimerkiksi merkkiainekokeilla tai paikallisella rakenneavauksella.

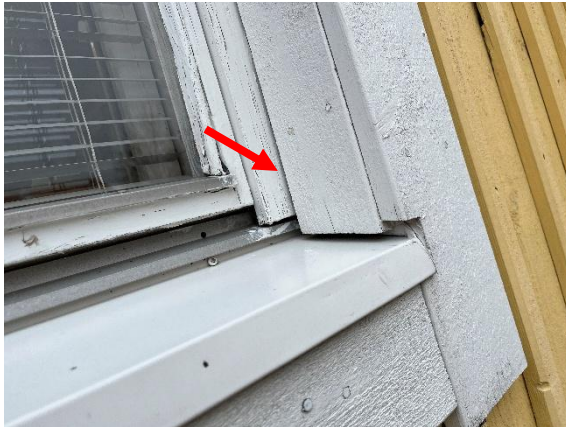
**Kuva 18.** Ikkunoiden ulkopuolinen vesitiivevyys on kohtalainen. Kuvassa osoitettu nuolella mahdollinen vuoto-piste.

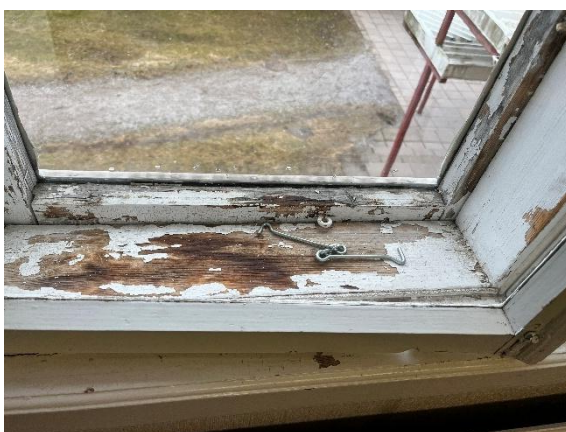
**Kuva 22.** Toisen kerroksen ikkunoiden maalipinta on heikkokuntoinen ja puu laho.

Ikkunoiden ulkopuolen puuosien maalipinta on kulunut ja paikoin jopa kokonaan poissa. Osin puuosissa on myös havaittavissa alkavia lahovaurioita. Suositellaan ensimmäisen kerroksen osalta ikkunoiden huoltomaalausta ja tarvittaessa ulkopuolen puuosien uusintaa. Toisen kerroksen ikkunat voidaan harkinnan varaisesti kunnostaa, mutta ikkunoiden uusiminen on todennäköisesti kustannustehokkaampaa, koska ne ovat joka tapauksessa vanhat kaksilasiset ikkunat.

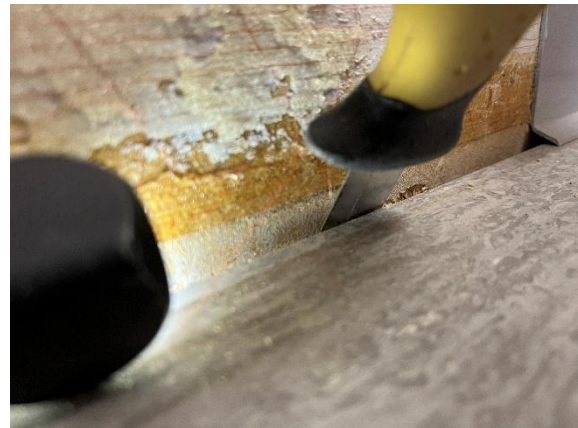
- Ei näkyviä vaurioita tai hajuja.
- Ulkoseinän ja välipohjan rakenneliittymä on epätiivis.
- Avauksesta otettu materiaalinäyte mineraalivillasta (M3). Analyysin perusteella näytteessä ei ole viitettä vauriosta.

**Kuva 28.** Rakenneliittymä on epätiivis.

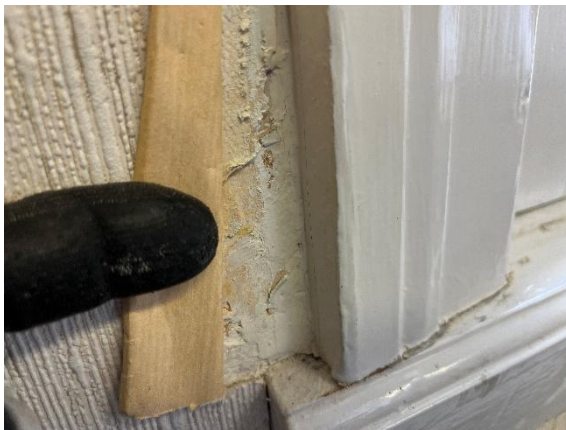
**Kuva 32.** Ikkunaa on massattu.

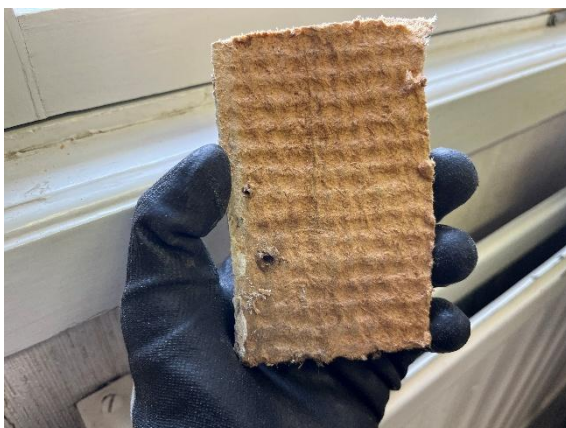
- Ei näkyviä vaurioita tai hajuja. Huokoisen puukuitulevyn taustalla on vähäistä värimuutosta.
- Pellavariveestä otettu PAH-analyysiä varten materiaalinäyte A1 ja tuloksien perusteella se ei sisällä haitta-aineita yli raja-arvojen.

**Kuva 34.** Huokoisen puukuitulevyn takana on vähäistä värimuutosta.

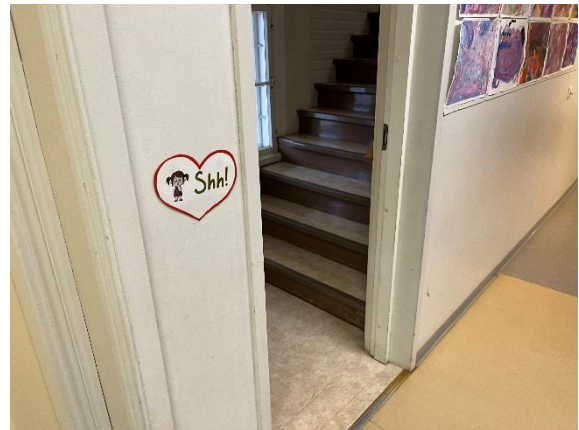
- Ensimmäisen ja toisen kerroksen porrashuoneen edustalla ensimmäisessä kerroksessa on aistittavissa voimakas PAH-yhdisteiden haju. Käyttäjän edustajan mukaan hajua on yritetty korjata muuttamalla eri tilojen painesuhhteita.
- Kuivissa sekä märkätiloissa pääasiallisena lattiapinnoitteena on muovimatto. Osin muovimattoa on uusittu vesivahinkokorjauksien yhteydessä. Käsityöluokassa lattiapinnoitteena on vesivahinkokorjauksien yhteydessä uusittu lankkulattia.
- Ensimmäisen kerroksen wc-tiloissa on osin muovimatot irti alustoistaan.
- Väliseinät ovat pääasiassa kevyitä levyrakenteita. Kantavat väliseinät ovat hirsirakenteisia, mutta ne ovat levypinnoitettuja.

**Kuva 44.** Tällä alueella on voimakas PAH-yhdisteiden haju.

Porrashuoneen edustalla on voimakas PAH-yhdisteiden haju. Asumisterveysasetuksessa on määritetty, että toimenpideraja ylittyy, jos PAH-yhdisteiden hajua (naftaleeni) esiintyy ilmassa. Haju tulee todennäköisesti kellaritilojen maanvastaisista ulkoseinistä. Aiemmassa kappaleessa on mainittu, että maanvastaisia ulkoseiniä vasten ei ole kaikilta osin perusmuurilevyä, kuten ei ole tälläkään alueella. On mahdollista, että ulkopuolinen kosteusrasitus pitää maanvastaisen seinän kosteana, jolloin seinän sisäinen vedeneriste reagoi kosteuteen ja emittoi hajua. Naftaleenilla on matala hajukynnys, mutta lisäksi liiallinen alipaine voi tuoda hajua sisätiloihin epätiivien rakenneliittymien kautta. Suositellaan hajunlähteen selvitystä esimerkiksi kellarista tehtävällä maanvastaisen ulkoseinän rakenneavauksella sekä merkkiainekokein. Toimenpiderajan ylittyessä, selvitystyö tulee aloittaa heti ja estää hajun leviäminen sisätiloihin poistamalla hajun lähde ja/tai reitti.

- PAH-yhdisteiden hajun lähteen paikannus ja sen vaatimat korjaustyöt.
- WC-tilojen muovimattojen korjaustyöt.
- Kuumakäsittelytilan kattolevyjen reunat pinnoitetaan tai levyt uusitaan.
- Rakenneliittymien tiivistystyöt tarvittavilta osin.
- Ryömintätilojen tarkastuksen yhteydessä mahdolliset tulevat toimenpidesuosituksset.

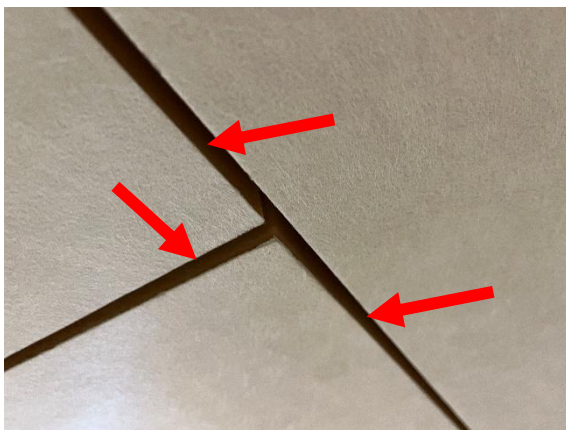
- Tilojen tilapinnat ovat lähtökohtaisesti tyydyttävässä kunnossa. Osin pinnoissa on havaittavissa normaalia kulumaa.
- Käsityöluokan kuumakäsittelytilan katossa on liimattuja mineraalivillaisia akustiikkalevyjä, joiden reunat ovat pinnoittamatta.

**Kuva 45.** Kuumakäsittelytilan katossa on akustiikkalevyjä, joiden reunat ovat pinnoittamatta.

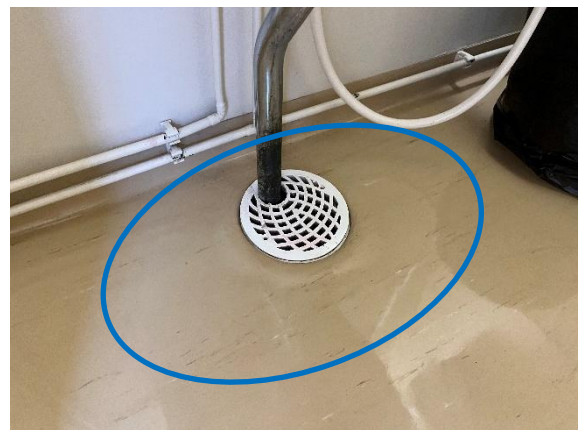
**Kuva 46.** Molemmissa vessoissa osoitetulla alueella muovimatto on irti alustastaan.

Pintamateriaalit ovat lähtökohtaisesti tyydyttävässä kunnossa ja palvelevat tiloja riittävässä määrin. Muovimattojen pintojen kuntoa suositellaan seurattavan. Muovimattoihin voi ilmaantua halkeamia, joiden kautta siivousvedet ja kenkien mukana tuleva vesi voi päästä muovimaton alle. WC-tilojen muovimatot suositellaan korjattavaksi, koska ne ovat irti alustastaan lattiakaivon alueella, jolloin on kohonnut riski, että lattiakaivon padottaessa, vesi pääsee muovimaton alle löystyneen kaivon kiristysrenkaan alta.

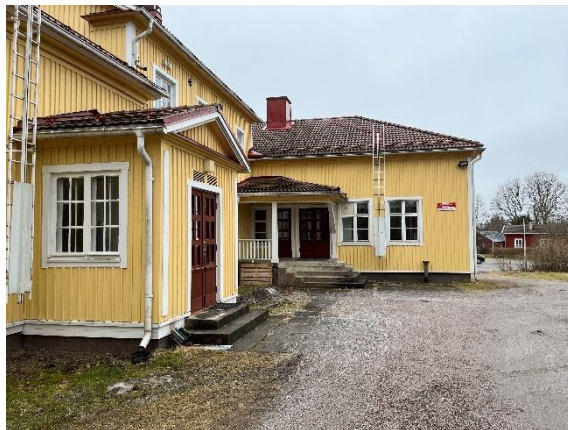
- Vesikatolla ei käyty liukkaan kelin vuoksi. Maasta tehtyjen havaintojen perusteella vesikate on laajalti sammaloitunut.
- Yläpohjaan ei kohdistettu laaja-alaisia tutkimuksia puuttuvien kulkusiltojen vuoksi.
- Havaintojen perusteella yläpohjassa on laajalti mineraalivillalämmöneristeitä mahdollisesti lisälämmöneristyksen vuoksi.
- Vesikaton alkuperäisen harvalaudoituksen päälle on asennettu uusi umpilaudoituus. Paikoin oli havaittavissa, että kattoluukkujen reunoilla on aluskatetta, mutta aluskatteen laajuudesta ei ole tietoa.
- Osassa katokannattajia on kosteuden aiheuttamia jälkiä.
- Yläpohjassa on päätykolmioissa yksittäiset korvausilmaventtiilit.

**Kuva 60.** Vesikate on likaantunut.

Vesikate on paikoin voimakkaasti sammaloitunut. Sammal nopeuttaa tiilikatteen vaurioitumista ja vesivuotojen riski kasvaa. Lisäksi vesikatteen tekninen käyttöaika lyhenee. Suositellaan vesikatteen puhdistusta ja tarkastusta mahdollisten vuotojen ja haljenneiden tiilien varalta. Tiilikatteen alla normaalisti on aluskate eikä umpilaudoitusta. Umpilaudoitus ei kuitenkaan aiheuta toimenpiteitä.

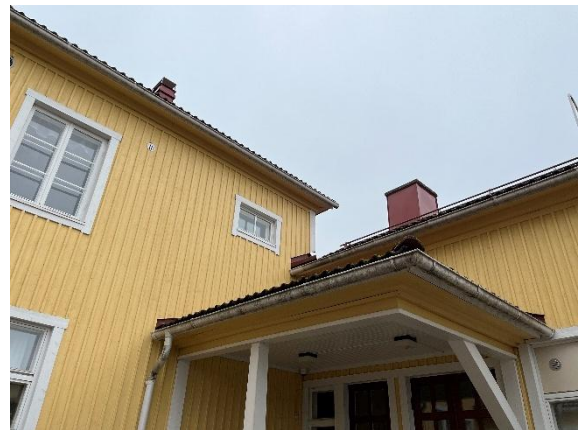
**Kuva 61.** Vesikourut ovat likaantuneet.

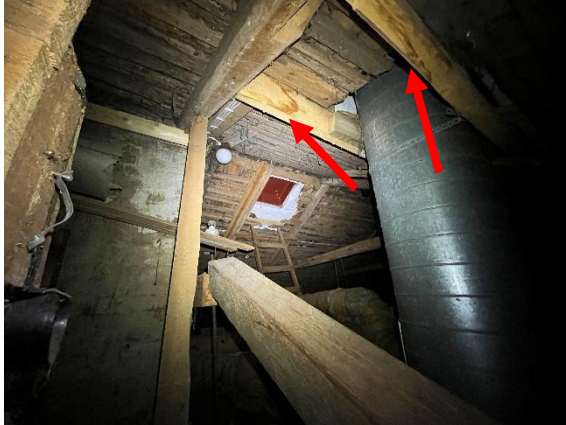
**Kuva 64.** Kuvassa osoitettu veden aiheuttamia jälkiä.
