13.5.2026

Sisäilma- ja kosteustekninen kuntotutkimus

Soukaisten koulu, uusi osa

Perttelintie 14

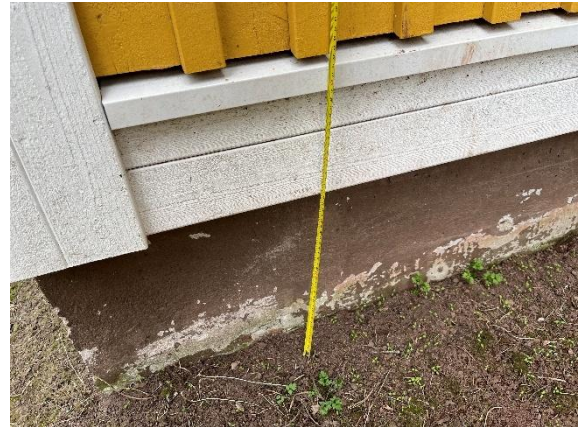
- Sokkeli on maalattu teräsbetonirakenne. Sokkelia vasten ei havaittu olevan perusmuurilevyä tai muuta vedeneristettä.
- Sokkelissa on, erityisesti liikuntahallin nurkalla, havaittavissa kosteuden aiheuttamaa pinnoitevauriota.

Kuva 5. Sokkelipinnoitteessa on pintavaurioita.

Sokkelissa on havaittavissa laajalti ulkopuolisen kosteusrasituksen aiheuttamaa pinnoitevauriota. Pitkittyessään kosteus voi vaurioittaa betonin teräksiä ja rapauttaa betonia. Havaintojen perusteella sokkelista puuttuu perusmuurilevy tai vastaava, joka vähentäisi sokkelin kosteusrasitusta.

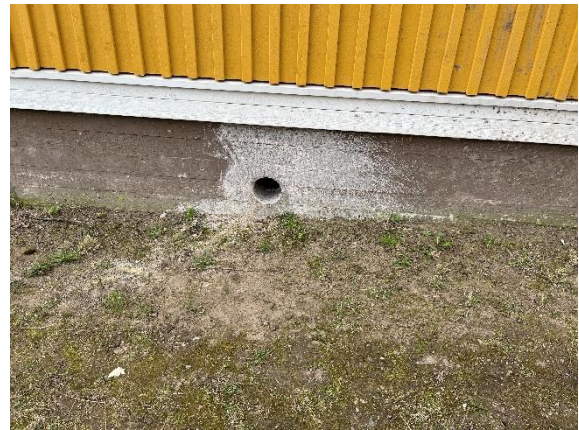
Kuva 7. Jälkikäteen tehty korvausilmaluukku. Ei verkkoa.

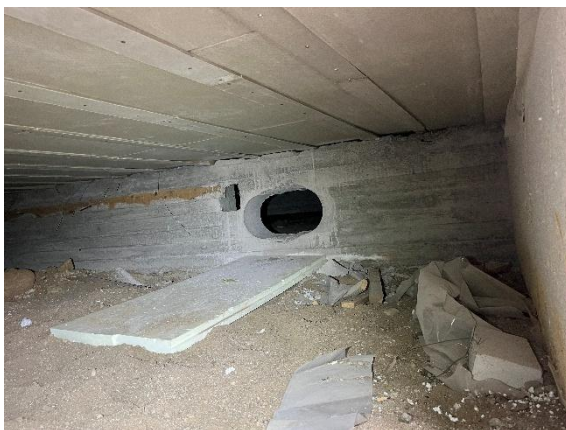
Kuva 8. Alapohjatiilojen välille on tehty kulkureitti. Alapohjatilassa on roskia. Kuva varaston alapohjatilasta.

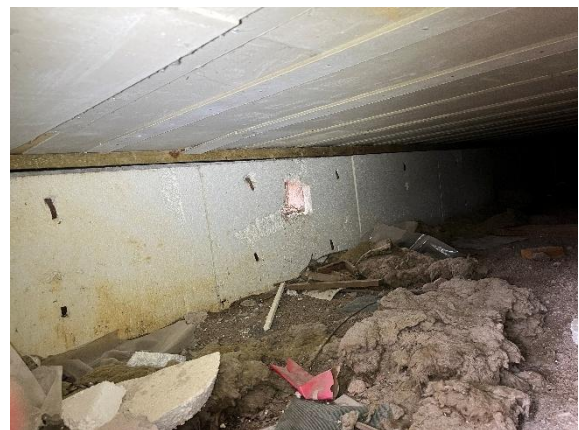
- Alapohjatilassa on rakennusaikaista jätettä, joista osa on herkästi mikrobivaurioituvaa materiaalia, kuten mineraalivilla.
- Ainakin varaston osalta alapohjan maanpinnalle on asennettu muovikalvo. Muovikalvon päällä on kerros hiekkaa. Liikuntasalin alapohjatilassa ei havaittu muovikalvoa.

Kuva 9. Alapohjatilassa on muun muassa mineraalivillaa. Kuva varaston alapohjatilasta.

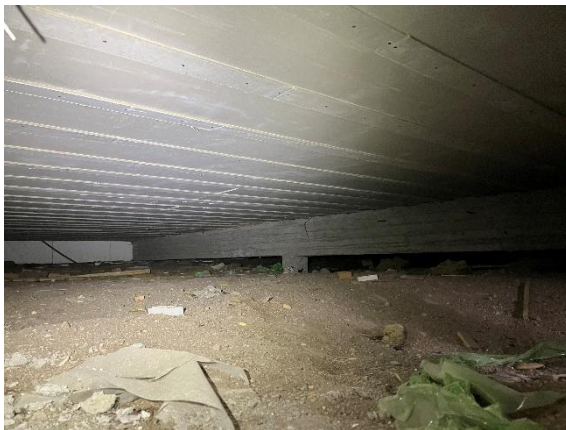
- Liikuntasalissa maanpinta on paikoin hyvin lähellä betonipalkkeja.
- Sadevedet ohjataan rännikaivoihin. Maanpinnat osin kaatavat loivasti pois päin rakennuksesta, mutta pääasiassa maanpinnat ovat tasaiset.

Kuva 12. Yleiskuvaa liikuntasalin alapohjatilasta. Beto-nipalkin ja maanpinnan välinen rako on pieni. Tilassa on rakennusjätettä.

Alapohjan ryömintätilassa havaittiin aistinvaraisesti olevan heikko tuulettuvuus. Alapohjatilan molempiin päätyihin on lisätty tuuletusreitit, mutta liikuntahallin osalla alapohjatilan maanpinta on lähellä palkkeja ja alapohjarakennetta, jolloin tuulettuvuus on heikkoa. Lisäksi ilma ei pääse vapaasti liikkumaan varaston päädyistä liikuntahallin päätyyn, koska alapohjatilat ovat jaettu kahteen osaan. Näiden tilojen välillä on pieni kulkureitti. Pitkittyessään kosteus voi tiivistyä alapohjarakenteeseen vaurioittaen sen rakenteita. Tarkastetuilta osin rakenteen alapinnassa ei havaittu pistemäistä kasvustoa.

- Liikuntasalin alapohjan eristeiden uusiminen ja höyrynsulun liittäminen tiiviisti ulkoseinän höyrynsulkuun.
- Alapohjarakenteen tuuletuksen parantaminen esimerkiksi koneellisesti. Tämä vaatii erillistä ilmavaihto- ja rakennesuunnittelua, jotta voidaan ottaa huomioon maanpinnan korkeudet.
- Tiivistyskorjaus tai vastaava on hankala toteuttaa kustannustehokkaasti.
- Vaihtoehtoisesti alapohjarakenne voidaan purkaa, maanpinnat muokata, maamassat uusia ja rakentaa kosteusteknisesti toimiva alapohjarakenne.

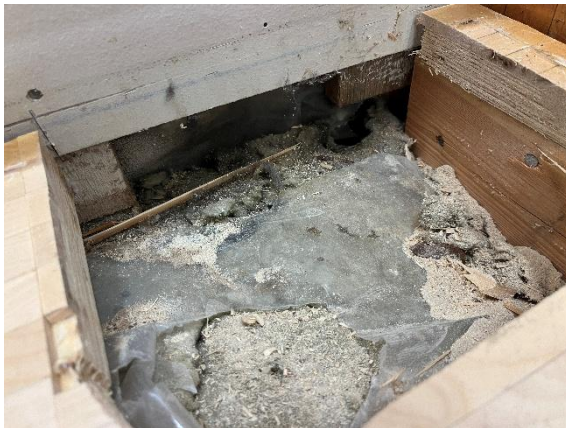
Rakennevaus AP4, alapohja, liikuntasali

- Ei havaittu poikkeavia hajuja tai näkyviä vaurioita.
- Puuosien painoprosentti on niille ominainen.
- Ulkoseinän ja alapohjan höyrynsulku ei ole yhtenäinen
- Avauksesta otettu materiaalinäyte mineraalivillasta (M7). Analyysin perusteella näytteessä ei ole viitettä mikrobikasvustosta, mutta se sisältää yksittäisiä kosteusvaurioindikaattorilajeja.

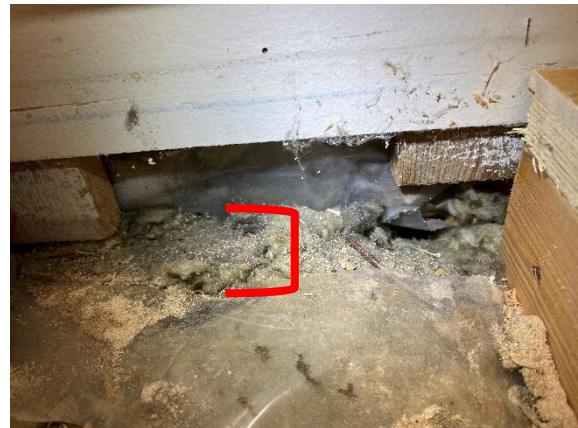
Kuva 25. Höyrynsulku ei ole yhtenäinen.

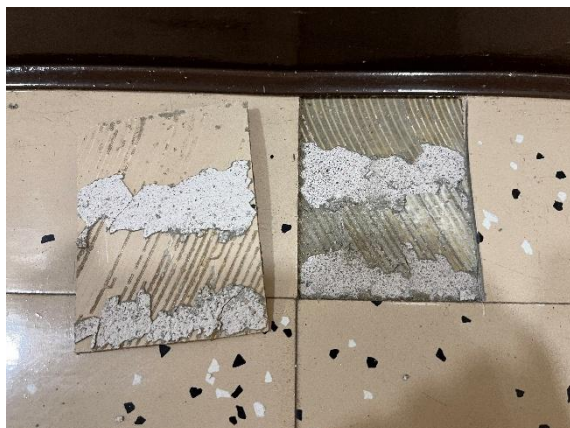
Kuva 27. BULK 1. Liima alkanut irtoamaan tasoitteesta.

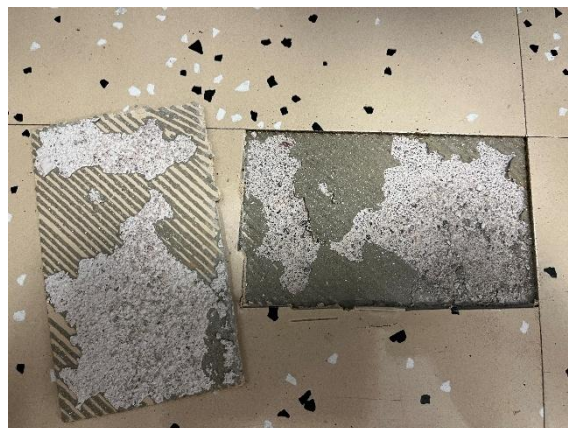
Kuva 28. BULK 2. Liima alkanut irtoamaan tasoitteesta.

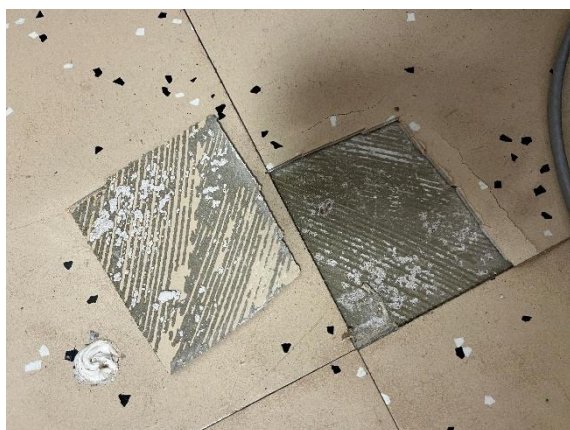
Kuva 29. BULK 3. Liima alkanut irtoamaan tasoitteesta.

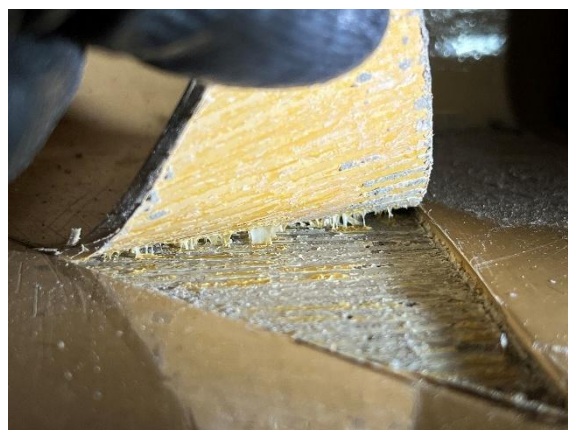
Kuva 30. BULK 4. Liima on venyvää.

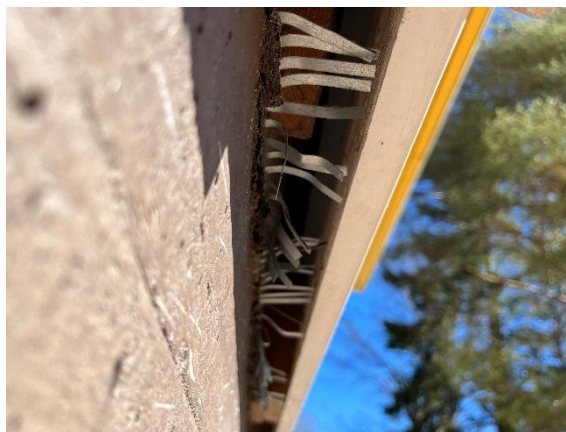
- Julkisivu on peiterimalaudoitettu. Julkisivu on hyväkuntoinen.
- Julkisivuverhouksen takana on riittävä tuuletusväli. "Hiirilista" on vaurioitunut ilkvallan vuoksi.
- Sisäverhouslevyissä ei havaittu vaurioita tai vastaavia.
- Sisäverhouslevyjen rakenneliittymät eivät ole tiiviitä ja niiden kautta on paikoin havaittavissa mikrobiperäinen haju.

Kuva 36. Puuverhouksen takana on hyvä tuuletusrako. "Hiirilista" on vaurioitunut.

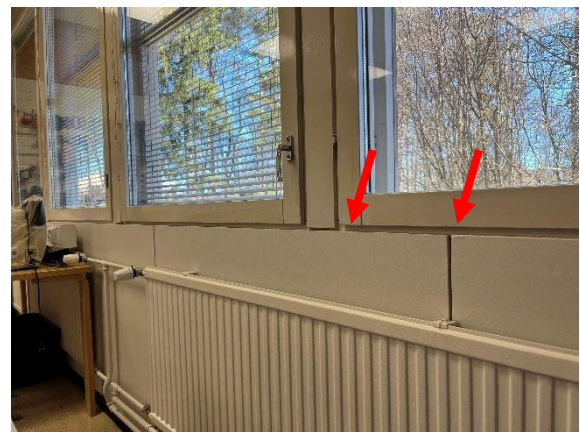
Kuva 37. Epätiivis rakenneliittymä luokkahuoneessa.

Luokkahuoneissa on kuitenkin havaittavissa mikrobiperäistä hajua ulkoseinän ja ikkunan rakenneliittymässä, joten on mahdollista, että ulkoseinän alajuoksu on vaurioitunut. Rakenneleikkauspiirroksen perusteella ulkoseinä tällä alueella on valesokkelityyppinen, vaikka alajuoksu onkin alapohjan kanssa samalla pinnalla. Ei ole esimerkiksi tiedossa, että onko alajuoksun alla bitumikaistaa, joka estäisi kapillaarisen kosteuden nousun alapohjan läpi. Tässä on erityisen suuri riski, koska ulkopuolella sokkelissa havaittiin kosteuden aiheuttamia vaurioita, joten rakenne voi olla kostea.

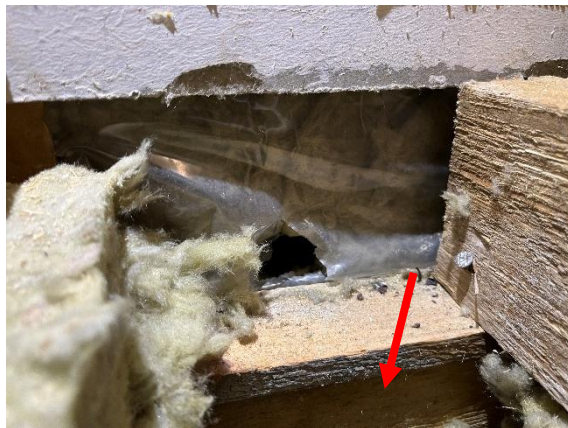
- Ei näkyviä vaurioita tai hajuja.
- Höyrynsulkumuovi ei ole yhtenäinen alapohjan höyrynsulkumuovin kanssa.
- Puuosien painoprosentti on niille ominainen.
- Avauksesta otettu materiaalinäyte mineraalivillasta (M1) ja runkokuusta (M2). Analyysin perusteella runkokuusta näytteessä on heikko viite vauriosta, mutta mineraalivillassa ei ole viitettä vauriosta.

Kuva 38. Yleiskuva rakenneavauksesta. Nuolella osoitettu M2 näytteenottoaika.

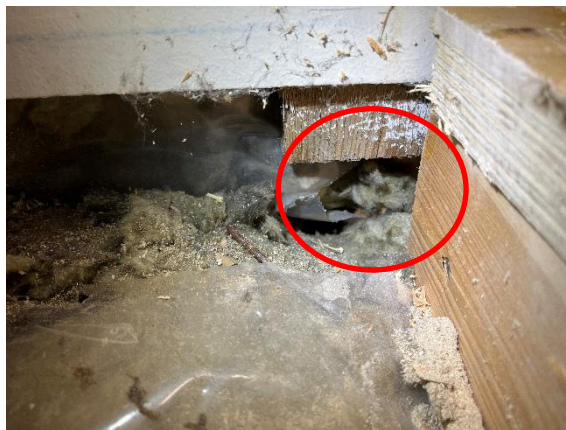
- Ei näkyviä vaurioita tai hajuja.
- Höyrynsulkumuovi ei ole yhtenäinen alapohjan höyrynsulkumuovin kanssa ja siinä on muutenkin epätiiveyksiä.
- Puuosien painoprosentti on niille ominainen.
- Avauksesta otettu materiaalinäyte mineraalivillasta (M6). Analyysin perusteella näytteessä on heikko viite vauriosta.

Kuva 39. Höyrynsulussa on reikä.

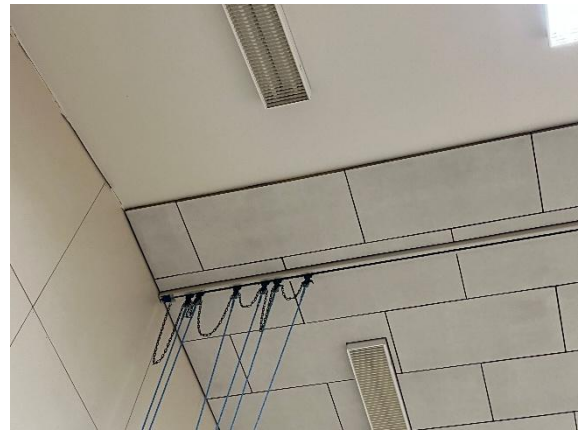
- Väliseinissä ei havaittu vaurioita.
- Väliseinien alaosissa ei havaittu kohonneita pintakosteuden arvoja.
- Pintarakenteet kauttaaltaan ovat hyväkuntoisia.
- Liikuntahallin katossa on mineraalivillaisia akustiikkalevyjä, joiden reunoja ei ole pinnoitettu.

Kuva 49. Liikuntahallin katon akustiikkalevyjä.

- Väliseinien ja pilareiden rakenneliittymien tiivistys elastisella sauma-aineella.
- Liikuntahallin ja muiden tilojen raajavan väliseinän alaosan tutkiminen mahdollisten vaurioiden varalta (lämmöneristys).
- Liikuntahallin akustiikkalevyjen uusiminen tai reunojen pinnoittaminen. Samalla voidaan uusida myös muut mahdolliset pinnoittamattomat akustiikkalevyt muissa tiloissa, jos on.

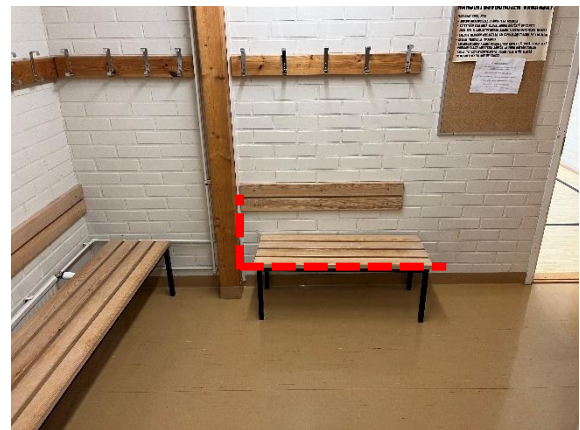
MAK 1, liikuntasali-pukuhuone 119

Kuva 51. Havaittu kaasun tulo tilaan.

Väliseinät ovat pintapuoleisesti hyväkuntoiset. Niiden saumoissa on havaittavissa paikoin halkeamia. Saumojen halkeamien lisäksi rakenneliittymissä havaittiin epätiiveyttä merkkiainekokeiden perusteella. Muurattujen seinien ja pilareiden rakenneliittymät ovat paikoin halkeilleet niin laajasti, että niissä on jo aistinvaraisesti arvioituna epätiiveyttä. Epätiivit rakenneliittymät mahdollistavat, että liikuntasalissa havaitut hajuhaitat leviävät muihin tiloihin ilmavirtojen mukana.

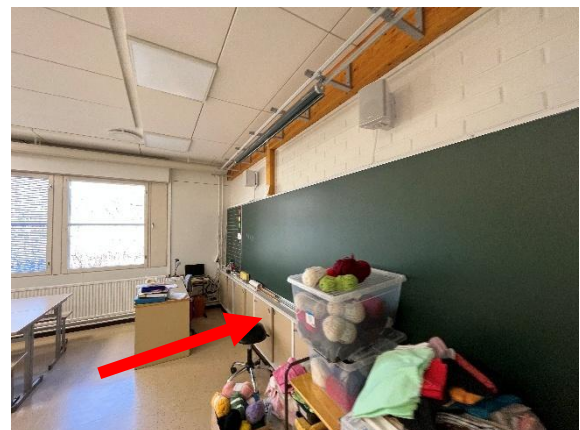
MAK 2, liikuntasali-opetustila 2 107

Kuva 53. Havaittu kaasun tulo tilaan.
