## SOISTUVASTA SORAKUOPASTA METSÄTALOUSMAAKSI

**Sijainti:** Laitila

**Suunnittelu:** Krista Mäkelä, Vanhojen soranottoalueiden kunnostusprojekti.

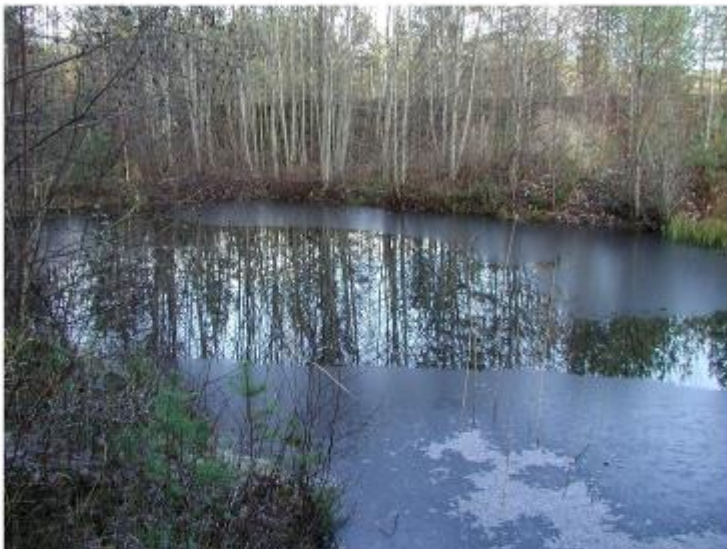
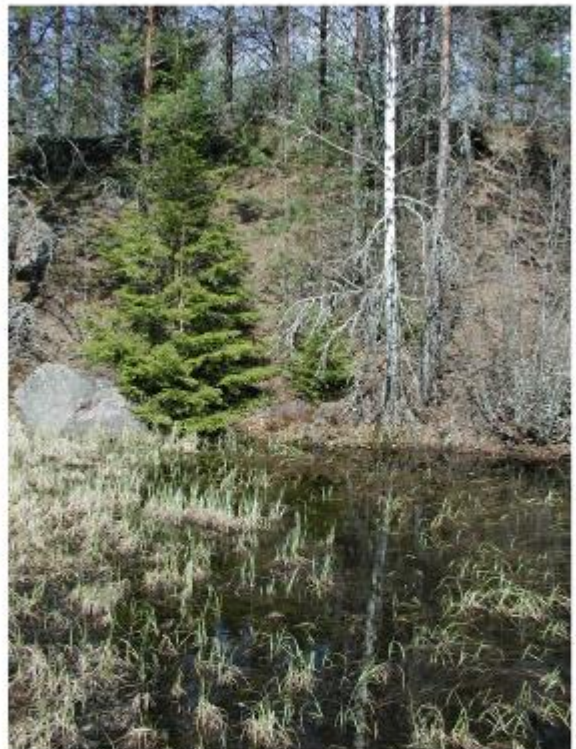
Kunnostettava alue on vanhaa, osin jo hyvin metsittynyttä soranottoaluetta, jolla on pohjavesilampia. Kaksi suurinta lampea ovat pinta-alaltaan noin 300 m<sup>2</sup> ja syvyydeltään keskimäärin kaksi metriä. Alueella on joitain jyrkkiä, keskimäärin neljästä viiteen metrin korkuisia rinteitä.

*Kuvat 1. ja 2. Alueella olevat lammet sijaitsevat aivan tien vierellä, mikä lisää pohjaveden liikaantumisriskejä. Kuopan reunat ovat jyrkät ja jatkuvan pintaeroosion vuoksi paljaat, vaikka alue on muuten jo hyvin kasvettunut. Jyrkät rinneleikat, lammikot ja kosteikot tekevät alueella liikkumisesta hankalaa.*

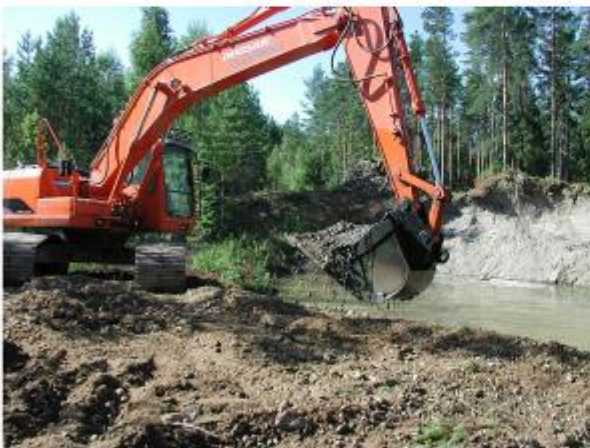
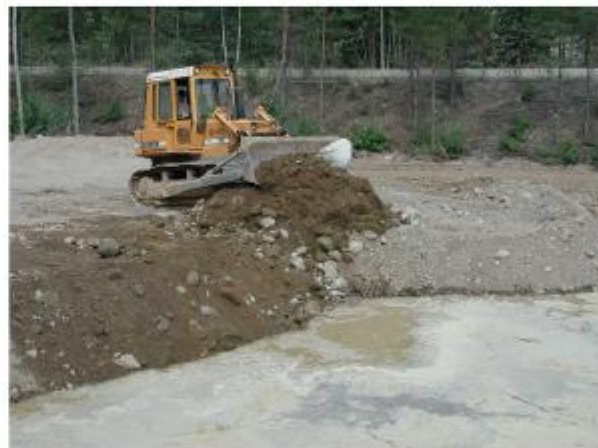
*Kuvat 3. ja 4. Lammikoiden pohjat ruopattiin ja eloperäinen aines poistettiin kaikilta täytettäviltä alueilta. Ruoppauksen jälkeen lammikot ja kosteikot täytettiin puhtaalla harjusoralla.*

Ennen täyttöä pohjavesilammet ja soistumat ruopattiin kaivinkoneella puhtaaksi kaikesta eloperäisestä aineksesta. Tasalaatuisella ostomateriaalilla lammet täytettiin niiden korkeimpaan mitattuun vedenpintaan saakka. Korkeimman mitatun vedenpinnan päälle tehtiin vielä metrin suojakerros luiskattavilta rinteiltä saadulla hiekalla. Metrin suojakerros on melko vaatimaton, mutta täyttömateriaalien puutteen takia siihen oli tyydyttävä.

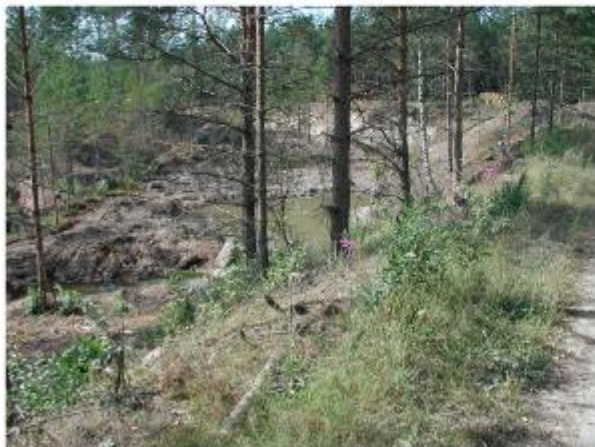
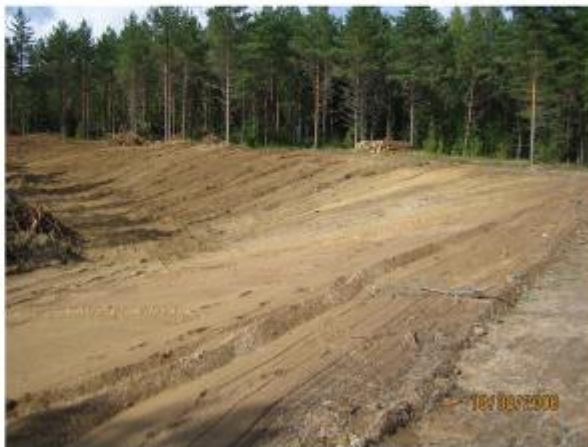
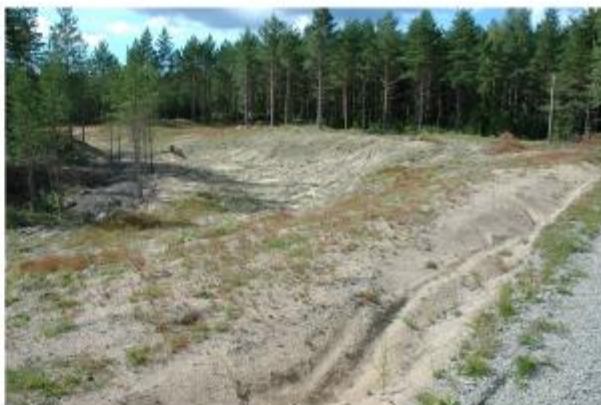
*Kuvat 5., 6. ja 7. Tien vierellä olevia rinteitä loivennettiin täyttämällä ja luiskaamalla.*

Kunnostustöihin kuului lampien täyttöjen ja suojakerroksen kasvattamisen lisäksi jyrkkien rinteiden luiskaamista. Maastoa muotoiltaessa hyvin kehittyneitä kasvillisuusalueita pyrittiin säilyttämään mahdollisimman paljon. Jyrkimmillä rinteenosilla loiventamista tehtiin osittain myös kuopan pohjalta täyttämällä, sillä paikoin luiskaaminen oli mahdotonta esimerkiksi paikallistien läheisyyden takia. Luiskauksissa pyrittiin kaltevuuteen 1:3.

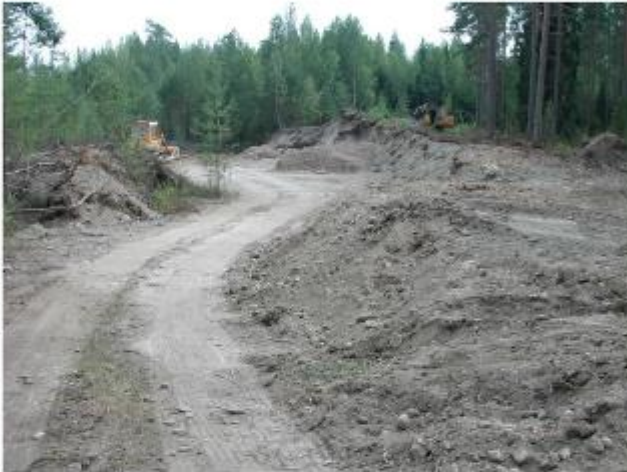
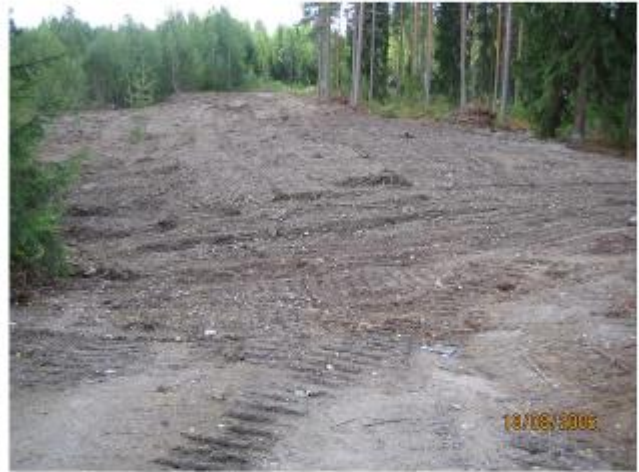
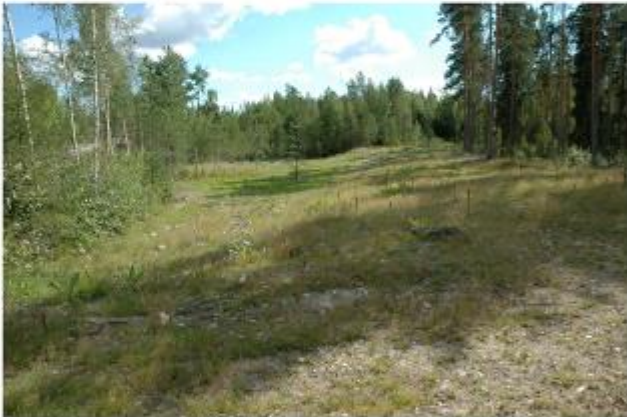
*Kuvat 8., 9. ja 10. Maastonmuotoilussa hyödynnettiin rinnehuiskista saatavaa materiaalia. Alueen omat pintamaat riittivät ohueksi kerrokseksi koko alueelle. Jo ensimmäisenä kesänä käsitellyt alueet saivat tiiviin kasvillisuuspeiton.*

Kasoille kerätyt pintamaat levitettiin muotoillulle maanpinnalle kaivinkoneella. Pintamaita oli riittävästi, joten verhoiluun ei tarvinnut käyttää muualta tuotavia materiaaleja. Syksyllä alueen aurinkorinteille kylvettiin lampaannataa sekä ketokasveja. Siemenseoksessa oli vain kotimaista alkuperää olevia lajeja, mm. ahdekaunokkia, ahosuolaheinää, kannusruohoa, keltamataraa, ketoneilikkaa, kissankelloa, mäkitervakkoa ja ukontulikukkaa. Kylvön yhteydessä huomattiin, että verhoilluille rinteille oli jo noussut erityisesti suolaheinää, mutta myös muuta ruohovartista kasvillisuutta. Puuvartisen kasvillisuuden annetaan levitä alueelle luonnonsiemennyksellä.
