**LAITILA-MYNÄMÄEN KOLSA-JUVANSUON
TUULIVOIMAPUISTON SÄHKÖNSIIRTOREITIN
LUONTOSELVITYS**

TYÖNUMERO: 23701895

ASIAKAS: ABO WIND OY

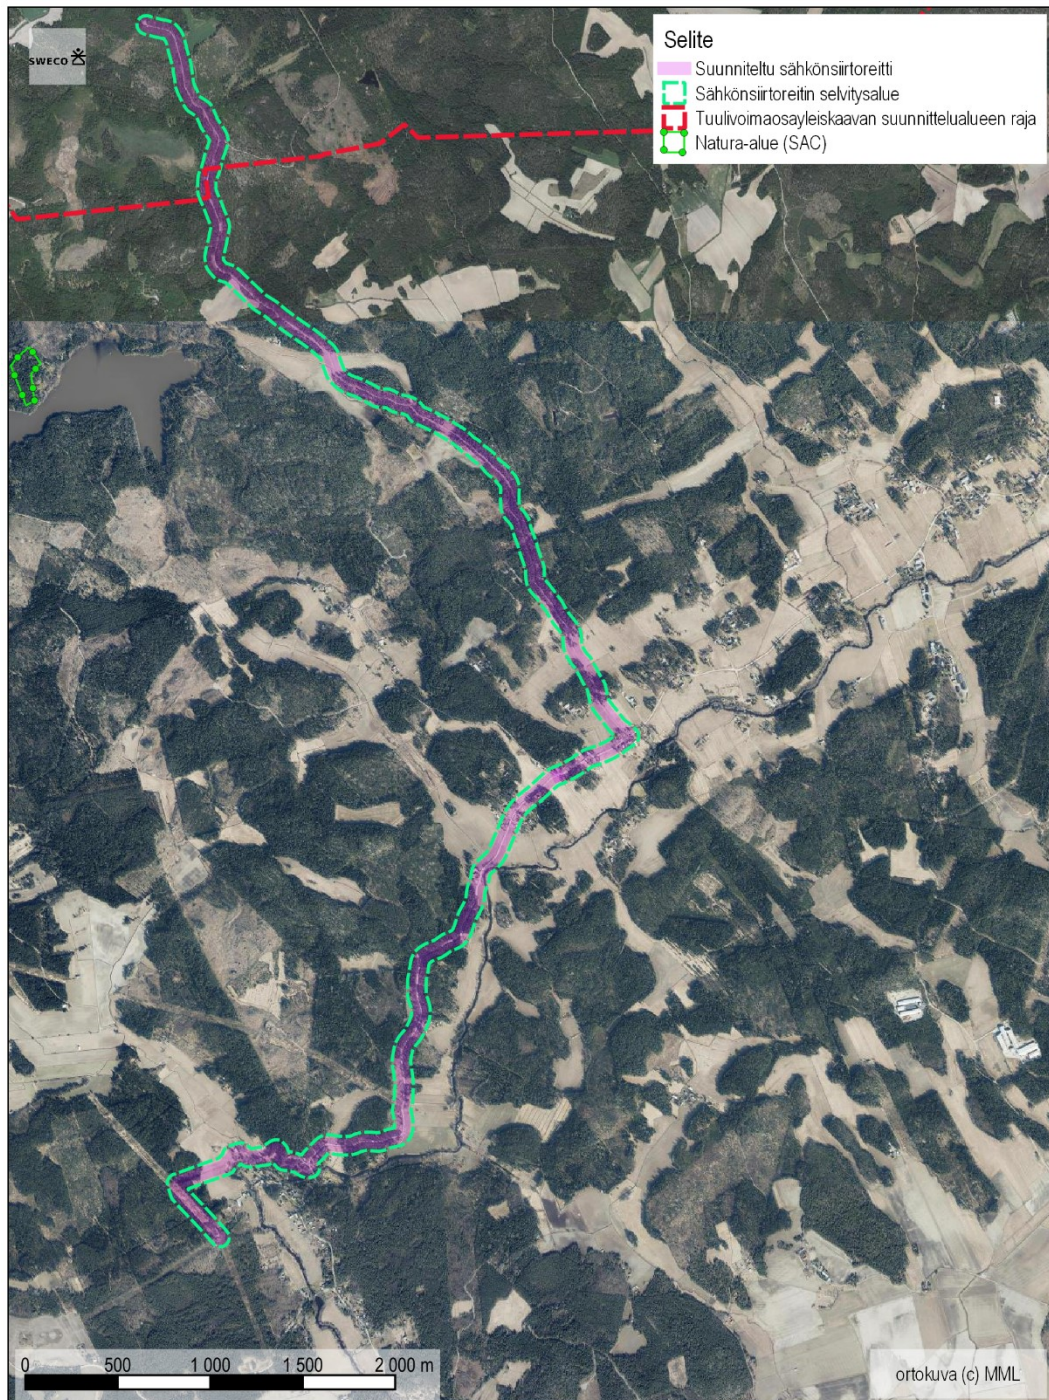
Kuva 2. Itäisen sähkösiirtoreitin ortokuva. Tuulivoimahankealue sijaitsee kartan ylä-laidassa.

Itäinen reitti (kartta liitteessä 1) kulkee pohjoispäässään hankealueella etelään Kivijärven-
metsätien ja etelämpänä Kivijärven metsätien vartta. Kivijärven metsätien varret ovat met-
säisiä, pääosin varttunutta kuusi- tai mäntyvaltaista kasvatusmetsää. Kivijärvetien varressa
vaihtelevat kasvatusmetsät ja peltoaukeat. Tien varressa on myöskin hiukan pientaloja,
sekä asuin, että vapaa-ajanrakennuksia. Noin puolivälissään itäinen reitti kääntyy Kivikylän
vartta länteen. Kivikyläntien varressa vaihtelevat laajahkot pelto- ja metsäalueet. Tien var-
ressa on myös pientaloja pihapiireineen. Eteläosassaan itäinen reitti kääntyy Kivikyläntieltä
länteen juuri ennen Laajoen siltaa ja seurailee kapeaa Koskitietä, jota reunustavat aivan
kapean, runsaan autonlevyden laajuisen tien varteen ulottuvat pihapiirit. Koskitien länsi-
päässä tien pohjoispuolella pihapiiri ulottuu tien reunaan, ja samalla kohtaa Laajoen ranta

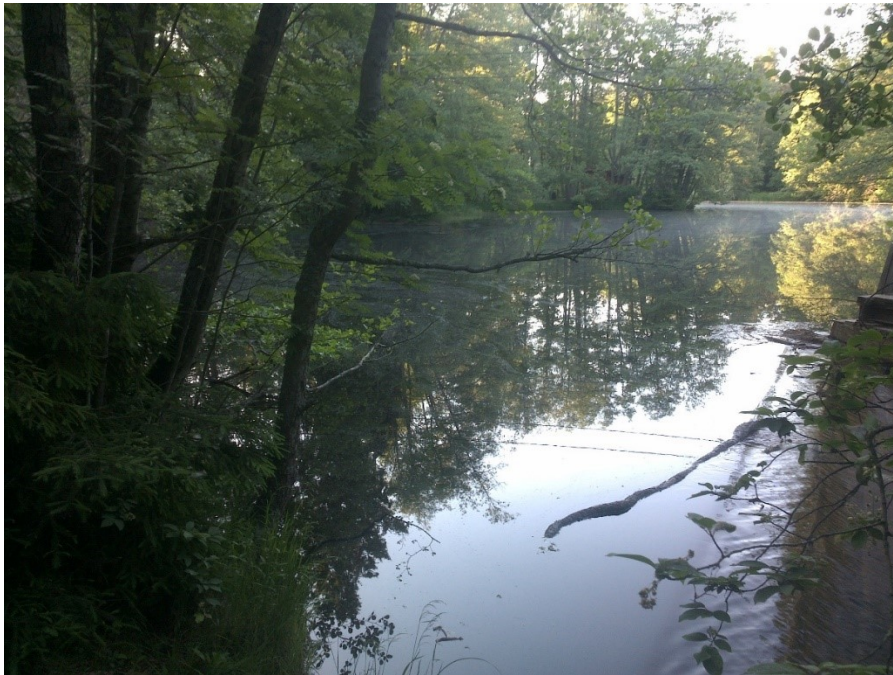
Kuva 3. Itäinen reitti kulkee eteläosassaan paikoin lähellä Laajokea. Joki on padottu, mutta rantakasvillisuudeltaan monin paikoin luonnontilainen.

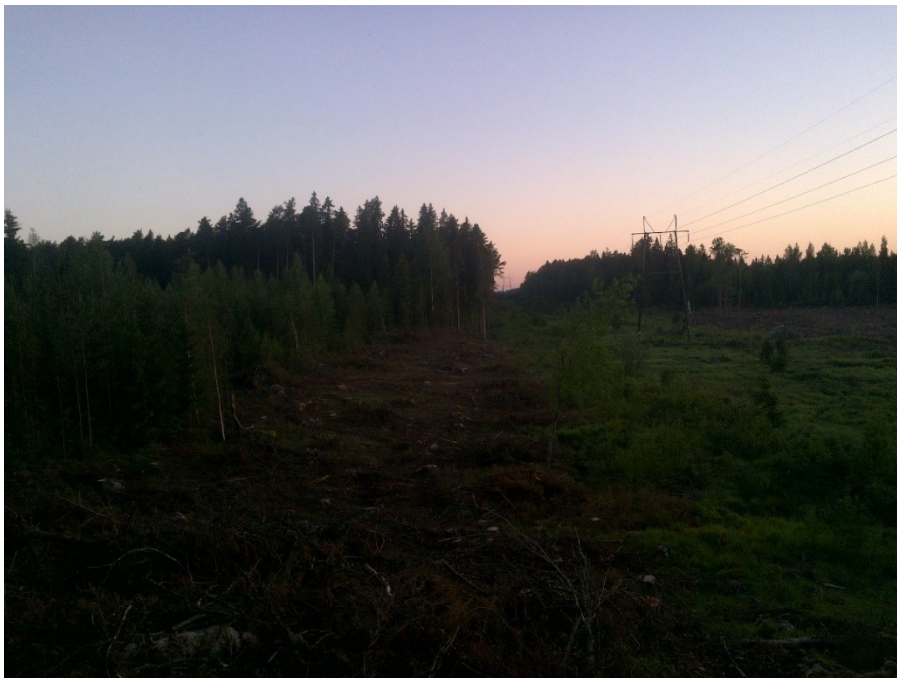
Kuva 4. Itäisen reitin eteläpäässä linjan reitti on avohakattu. Kuva on otettu 100 m itäisen reitin eteläpäästä luoteeseen, kuvaussuunta luoteeseen.

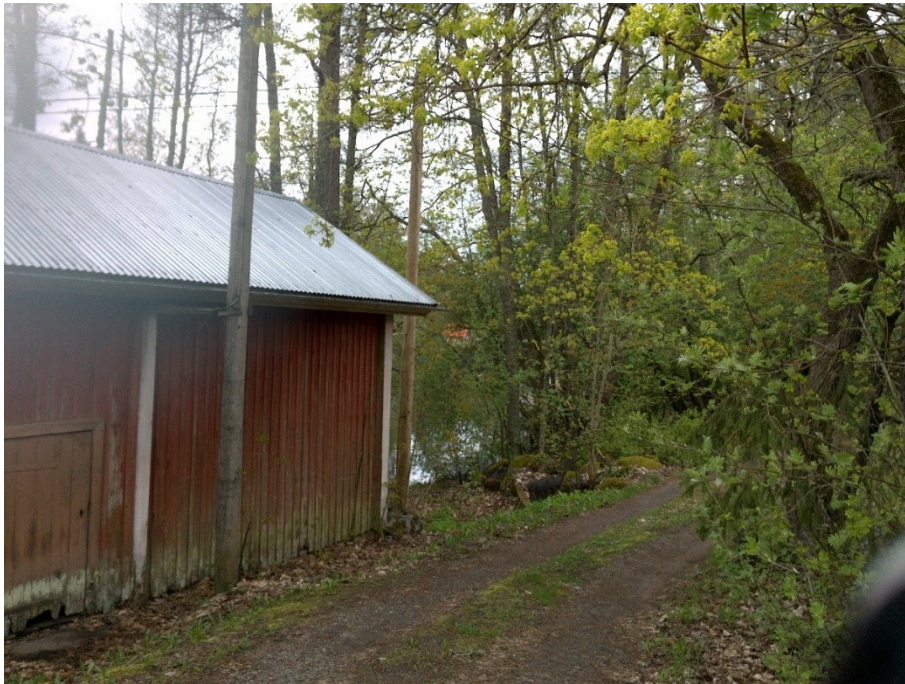
Kuva 5. Koskitiellä itäisen selvitysreititin eteläosassa tien pientareet ovat kapeat. Kuva on otettu Koskitien alusta tien itäpäältä, kuvaussuunta länteen.

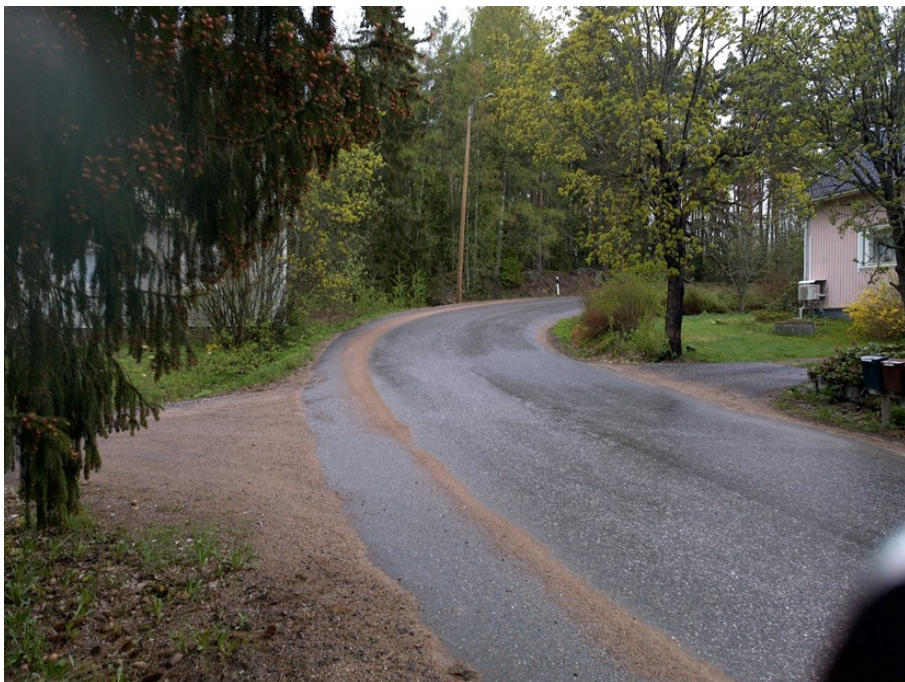
Kuva 6. Kivikyläntiellä itäisen selvitysreititin eteläosassa tien pientareet ovat kapeat. Kuva on otettu Koskitien risteuksen kohdalta sillan pielestä, kuvaussuunta pohjoiseen.

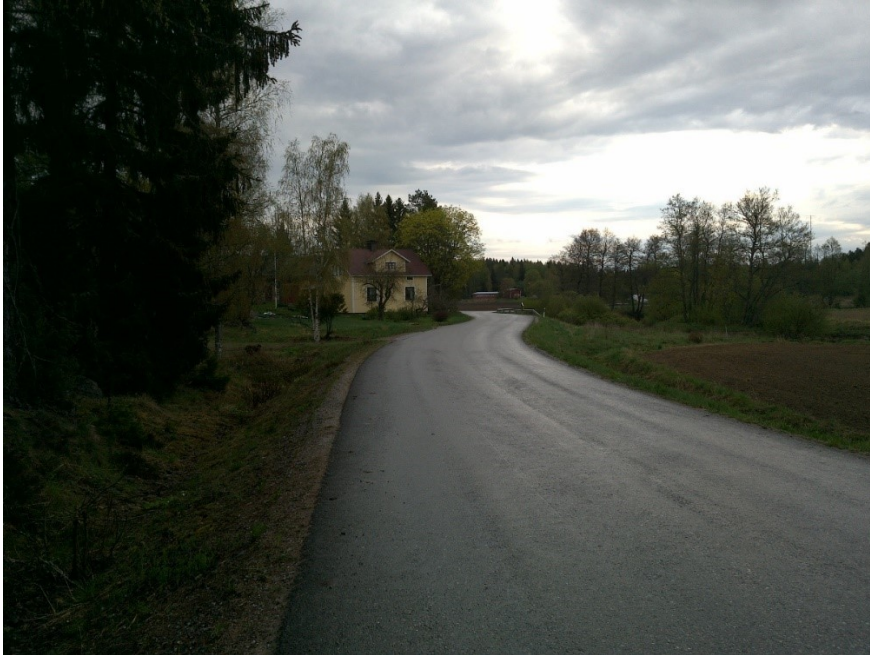
Kuva 7. Itäisellä reitillä on haastava paikka Kivikyläntie 592:n kohdalla. Tien lounaispuolella on pihapiiri aivan tien kupeessa, tien kaakkoispuolella taas on Laajokeen viettävä muutama metrin levyinen ruohoinen rinnealue joen ja tien välissä.

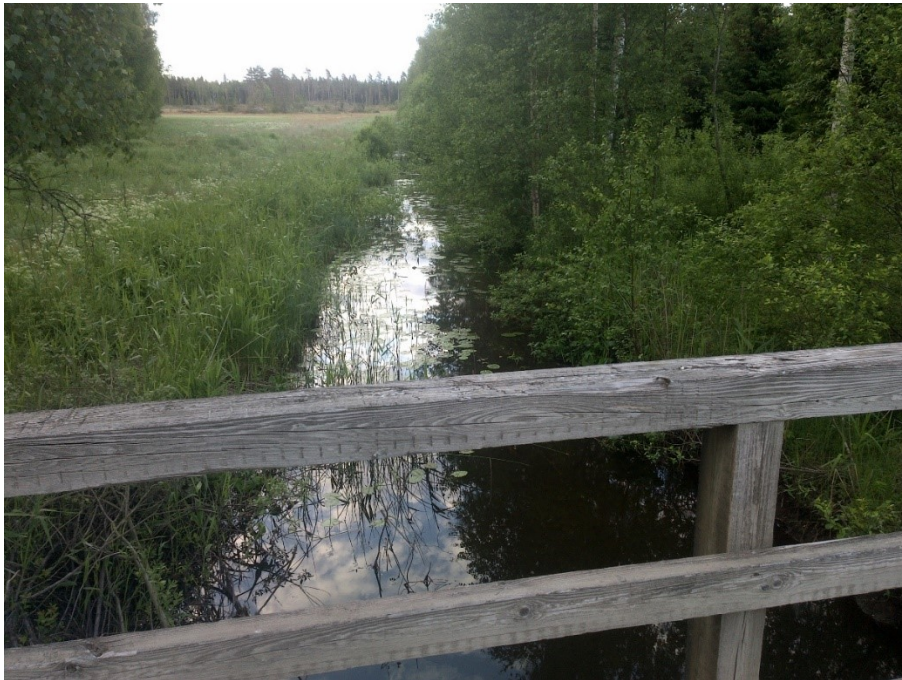
Kuva 9. Läntinen reitti ylittää Pehtojan tuulivoimahankealueen lounaisosassa. Pehtojan uoma on suoristettu, mutta kasvillisuudeltaan rehevä. Kuvaussuunta itään.

Maastokäynnin perusteella selvitysalueella ei ole viitasammakon lisääntymis- tai levähdyspaikaksi soveltuvia kohteita lukuun ottamatta hankealueen lounaisosassa läntisen reitin alittavaa Pehtojaa. Hankealueen viitasammakkoselvityksessä (Sweco, 2021) keväällä 2021 ei havaittu viitasammakoita Pehtojassa (kuuntelu tehtiin läntisen reitin ja Pehtojan risteyskohdassa).

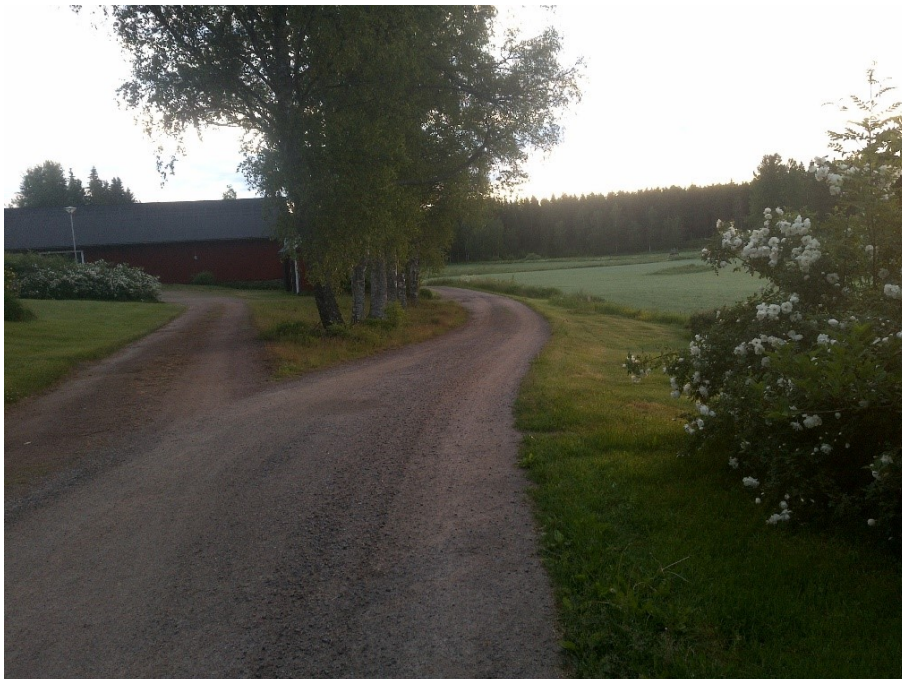
Kuva 10. Läntinen reitti kulkee eteläosassaan Kuuselassa pihapiirin läpi kulkevaa tietä. Kuvaussuunta pohjoiseen.

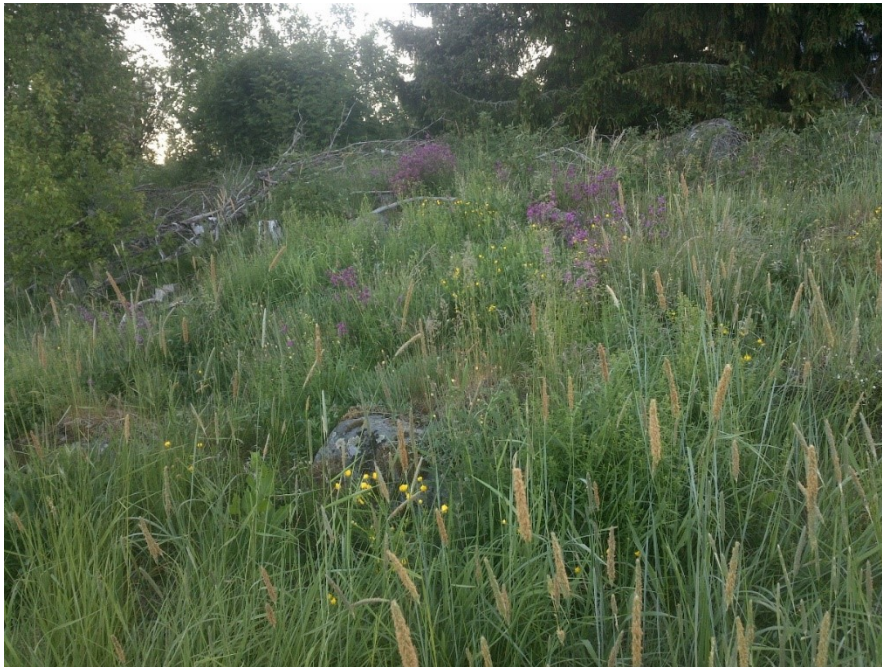
Kohde 1 edustaa luontotyyppien uhanalaisuudenarvioinnissa (Kontula & Raunio, 2018) luontotyyppiä kedot, joka on uhanalaisuudeltaan äärimmäisen uhanalainen (CR) koko maassa. Ketokohteen valtalajeja ovat mm. huopakeltano, mäkitervakko, heinätähtimö, mäkikaura, ahomatar, piennarmatar, metsäapila, siankärsämö ja nurmipuntarpää. Kohteella kasvaa myös silmälläpidettäväksi (NT) luokiteltua (Hyvärinen ym., 2019) ketoneilikkaa.

Kohteen ympärillä on korkeampaa ja rehevämpää sekä lajistoltaan tavanomaisempaa ruoho- ja heinäkasvillisuutta, kohteen länsipuolella noin kahden metrin etäisyydellä kohteen rajasta on viljelty pelto.

Kuva 11. Kohteen 1 keto.

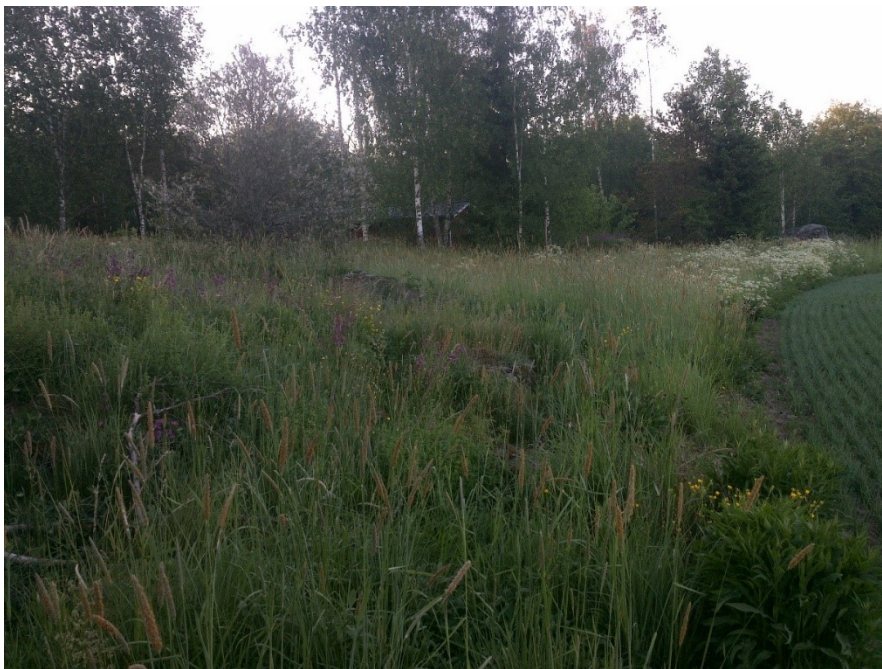
Kuva 12. Kohde 1 kuvassa kohoumalla vasemmalla, suunniteltu itäisen reitin keskilinja kuvassa avoimen alueen takaosassa oikealta vasemmalle.

Pieni ketolaikku pienellä kukkulalla. Kooltaan noin 5 m x 10 m ketokohde sijaitsee itäisen sähkönsiirtoreitin selvitysalueella lähimmillään noin seitsemän metrin etäisyydellä suunnitellun sähkönsiirtoreitin keskiliinjasta.

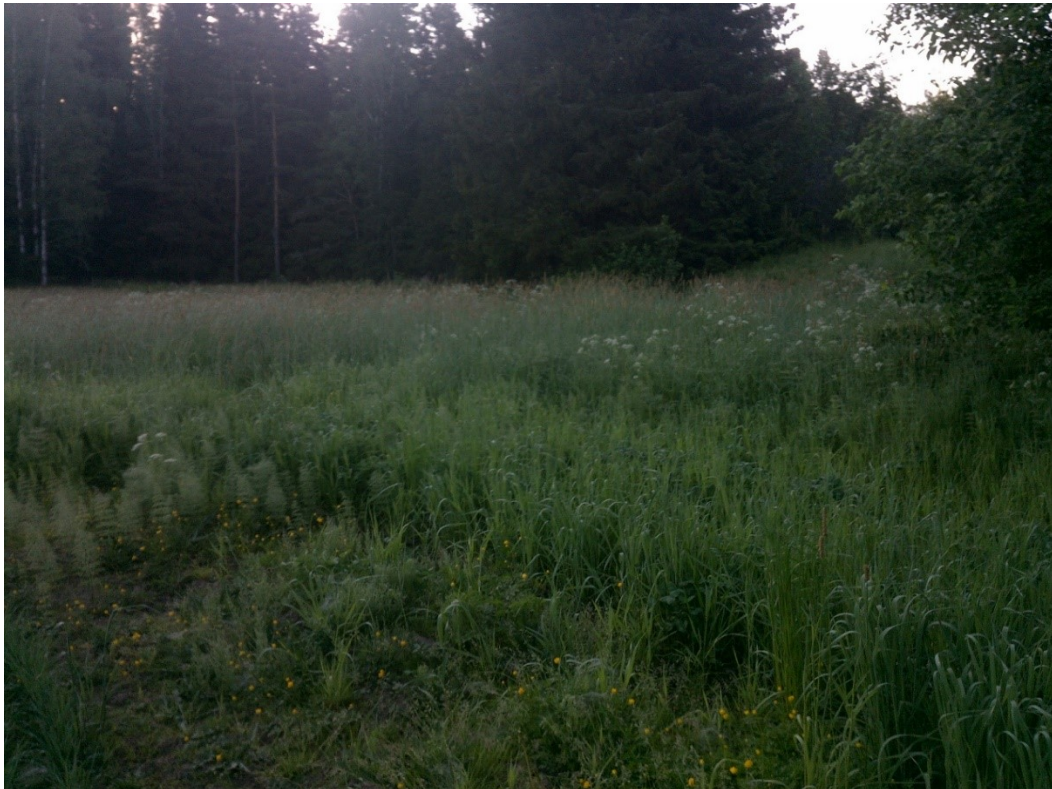
Kuva 13. Kohde 2. kohoumalla puiden välissä kuvan oikeassa reunassa taka-alalla. Kuva on otettu itäiseltä sähkönsiirtoreitiltä kohteen 2 länsipuolelta, kuvaussuunta itään.

Kohde 2 on Pieni ketolaikku pitkulaisella itä- länsisuuntaisella kukkulalla kahden pellon välissä. Kohteen itä- ja länsipuoli ovat puustoisia. Kooltaan noin 13 m x 20 m ketokohde sijaitsee itäisen sähkönsiirtoreitin selvitysalueella ja suunnitellun sähkönsiirtoreitin keskilinja kulkee kohteen halki itä-länsisuunnassa.

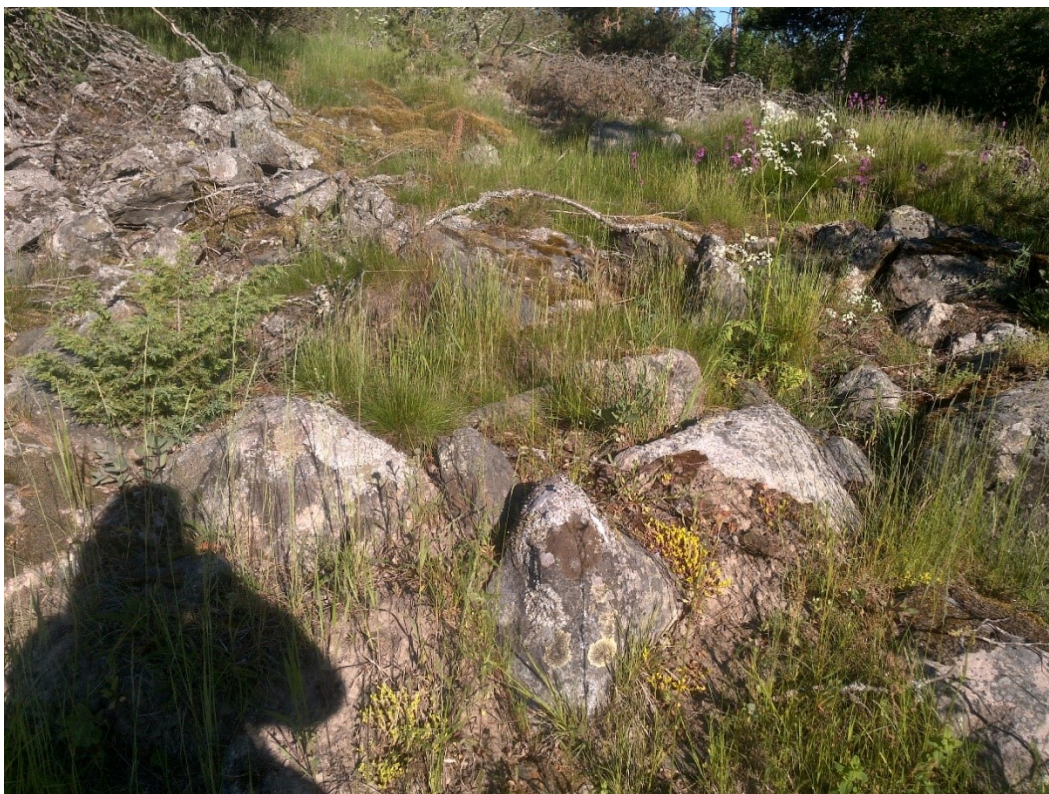
Pieni kallioketolaikku kallioisella matalalla kukkulalla peltojen ja länsipuolisen tien välissä. Kooltaan noin 15 m x 20 m ketokohde sijaitsee itäisen sähkönsiirtoreitin selvitysalueella lähimmillään noin seitsemän metrin etäisyydellä suunnitellun sähkönsiirtoreitin keskilinjasta ja noin viiden metrin etäisyydellä kohteen länsipuolisen pienen soratien sorapinnan reunasta.

Kohde 3 edustaa luontotyyppien uhanalaisuudenarvioinnissa (Kontula & Raunio, 2018) luontotyyppiä karut kalliokedot, joka on uhanalaisuudeltaan äärimmäisen uhanalainen (CR) koko maassa. Ketokohteen valtalajeja ovat mm. isomaksaruoho, ahomansikka, ketotädyke, ahosuolaheinä, särmäkuisma, ahomatara, piennarmatara, kalliokielo, heinätähitimö, siankärsämö, ja kangasmaitikka. Paikoin kohteen ympärillä ja hiukan sen sisälläkin kasvaa rehevämmän kasvupaikan kasveja, mm. vadelmaa ja koiranputkea.

Kuva 14. Kohteen 3 kallioketoa.

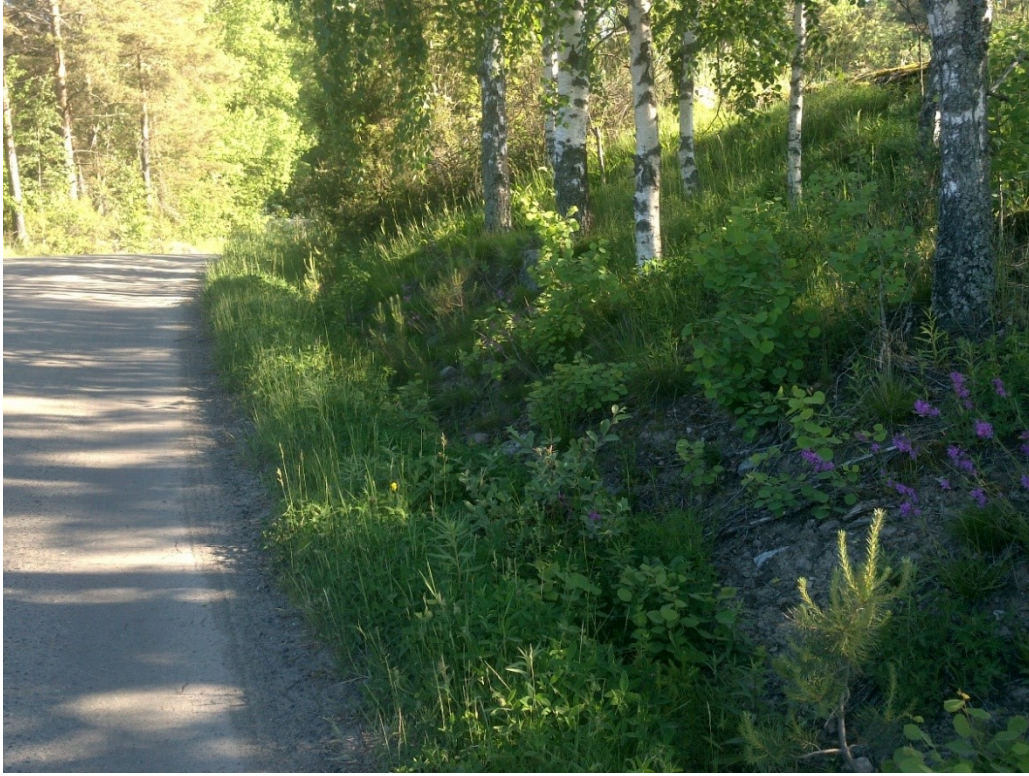
Kuva 15. Kohdetta 3 erottaa sen länsipuolisesta tiestä muutaman metrin puustoinen rinnekaistale.

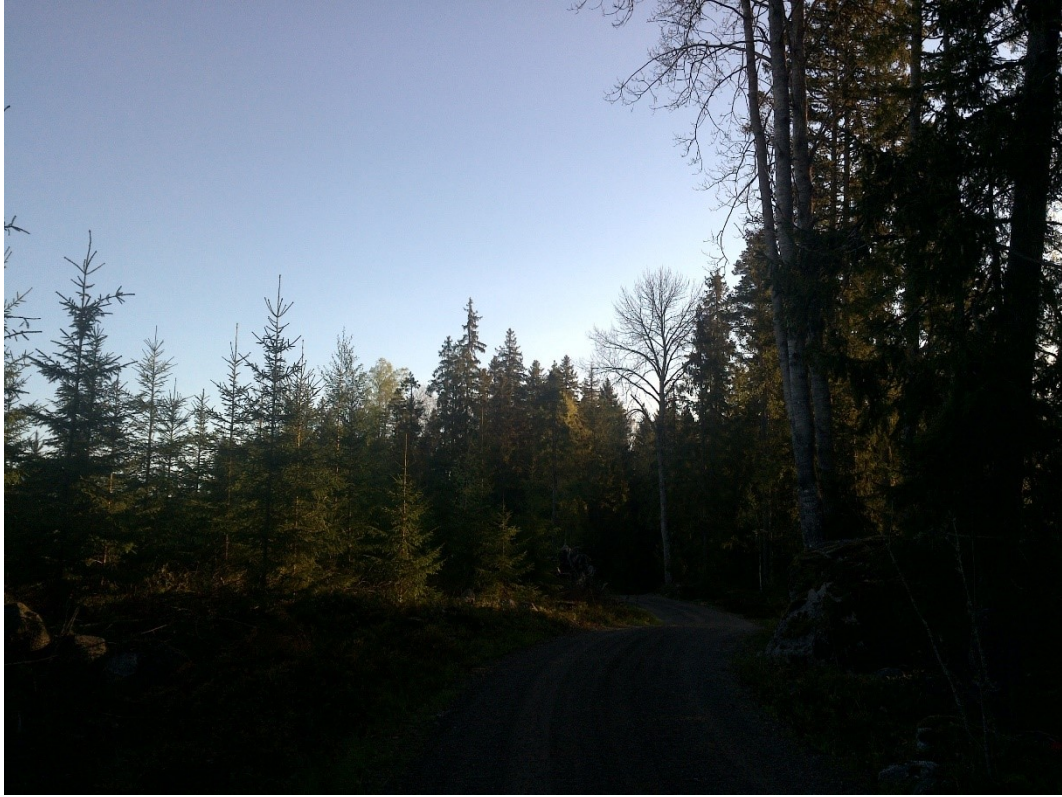
Kuva 16. Läntinen reitti kulkee Natura-alueen reunan tuntumassa, jossa suurelta osalta matkaa on jo rakennettu soratie. Kuva Natura-alueen länsireunalta Lahomaantieltä Vehkamaantien pohjoispuolelta, tien oikea puoli Natura-aluetta. Kuvaussuunta pohjoiseen.

Läntisen sähkönsiirtoreitin välittömään läheisyyteen sijoittuva Kivijärven metsien Natura-alue tulee huomioida suunnittelussa (esimerkiksi mahdollisia reittien selvitysalueiden sisällä tehtäviä reittilinjausten hienosäätöjä harkittaessa) niin, ettei sen suojeluperusteille aiheitu merkittävää suoraa tai välillistä heikentävää vaikutusta. Nykyisellään suunnitellun läntisen reitin keskilinja kulkee Natura-alueen ulkopuolella. Natura-alueen rajausta ja sen sisällä olevien Natura-alueen suojeluperusteluontotyyppien rajaukset Metsähallituksen avoimen biotooppipaikkatietoaineiston mukaisesti on esitetty liitteessä 2.

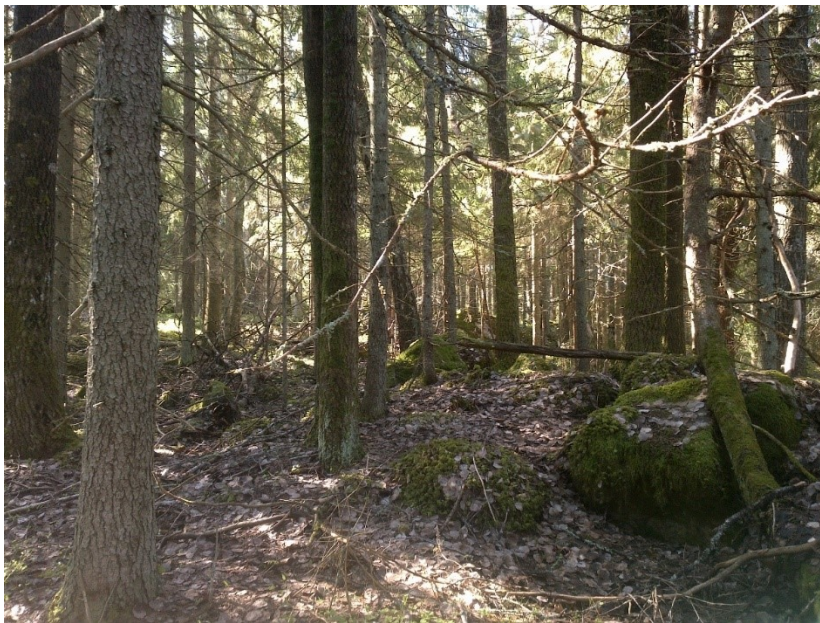
Kuva 17. Liito-oravalle potentiaalista järeää kuusi-haapasekametsää Natura-alueella läntisen reitin itäpuolella.

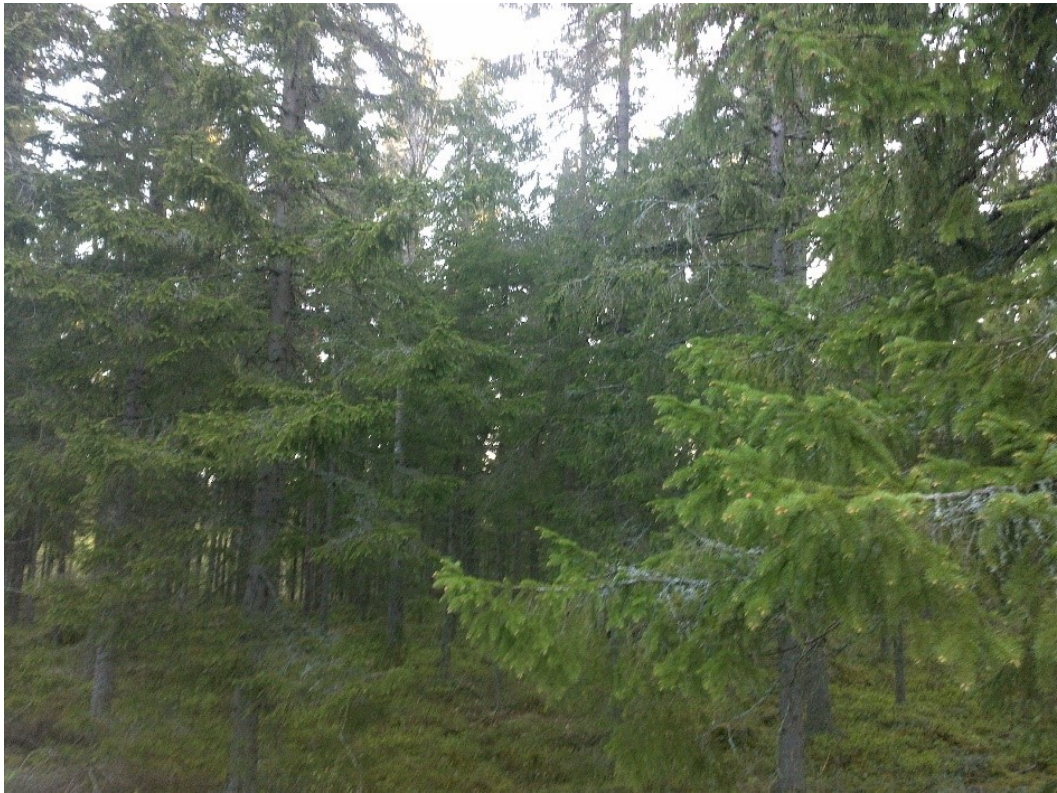
Kuva 18. Hankassuon lounaispuolella noin viisi metriä läntisen reitin keskilinjan itäpuolella Laji.fi:n (havainto vuodelta 1993) liito-oravanhavaintopaikassa kasvaa nykyisin nuorehkoa kuusikasvatusmetsää, jossa on yksittäinen haapa. Paikalla ei havaittu papanoita luontoselvityksen maastokäynnillä, eikä luontotyyppi ole liito-oravan lisääntymis- tai levähdyspaikaksi potentiaalinen.

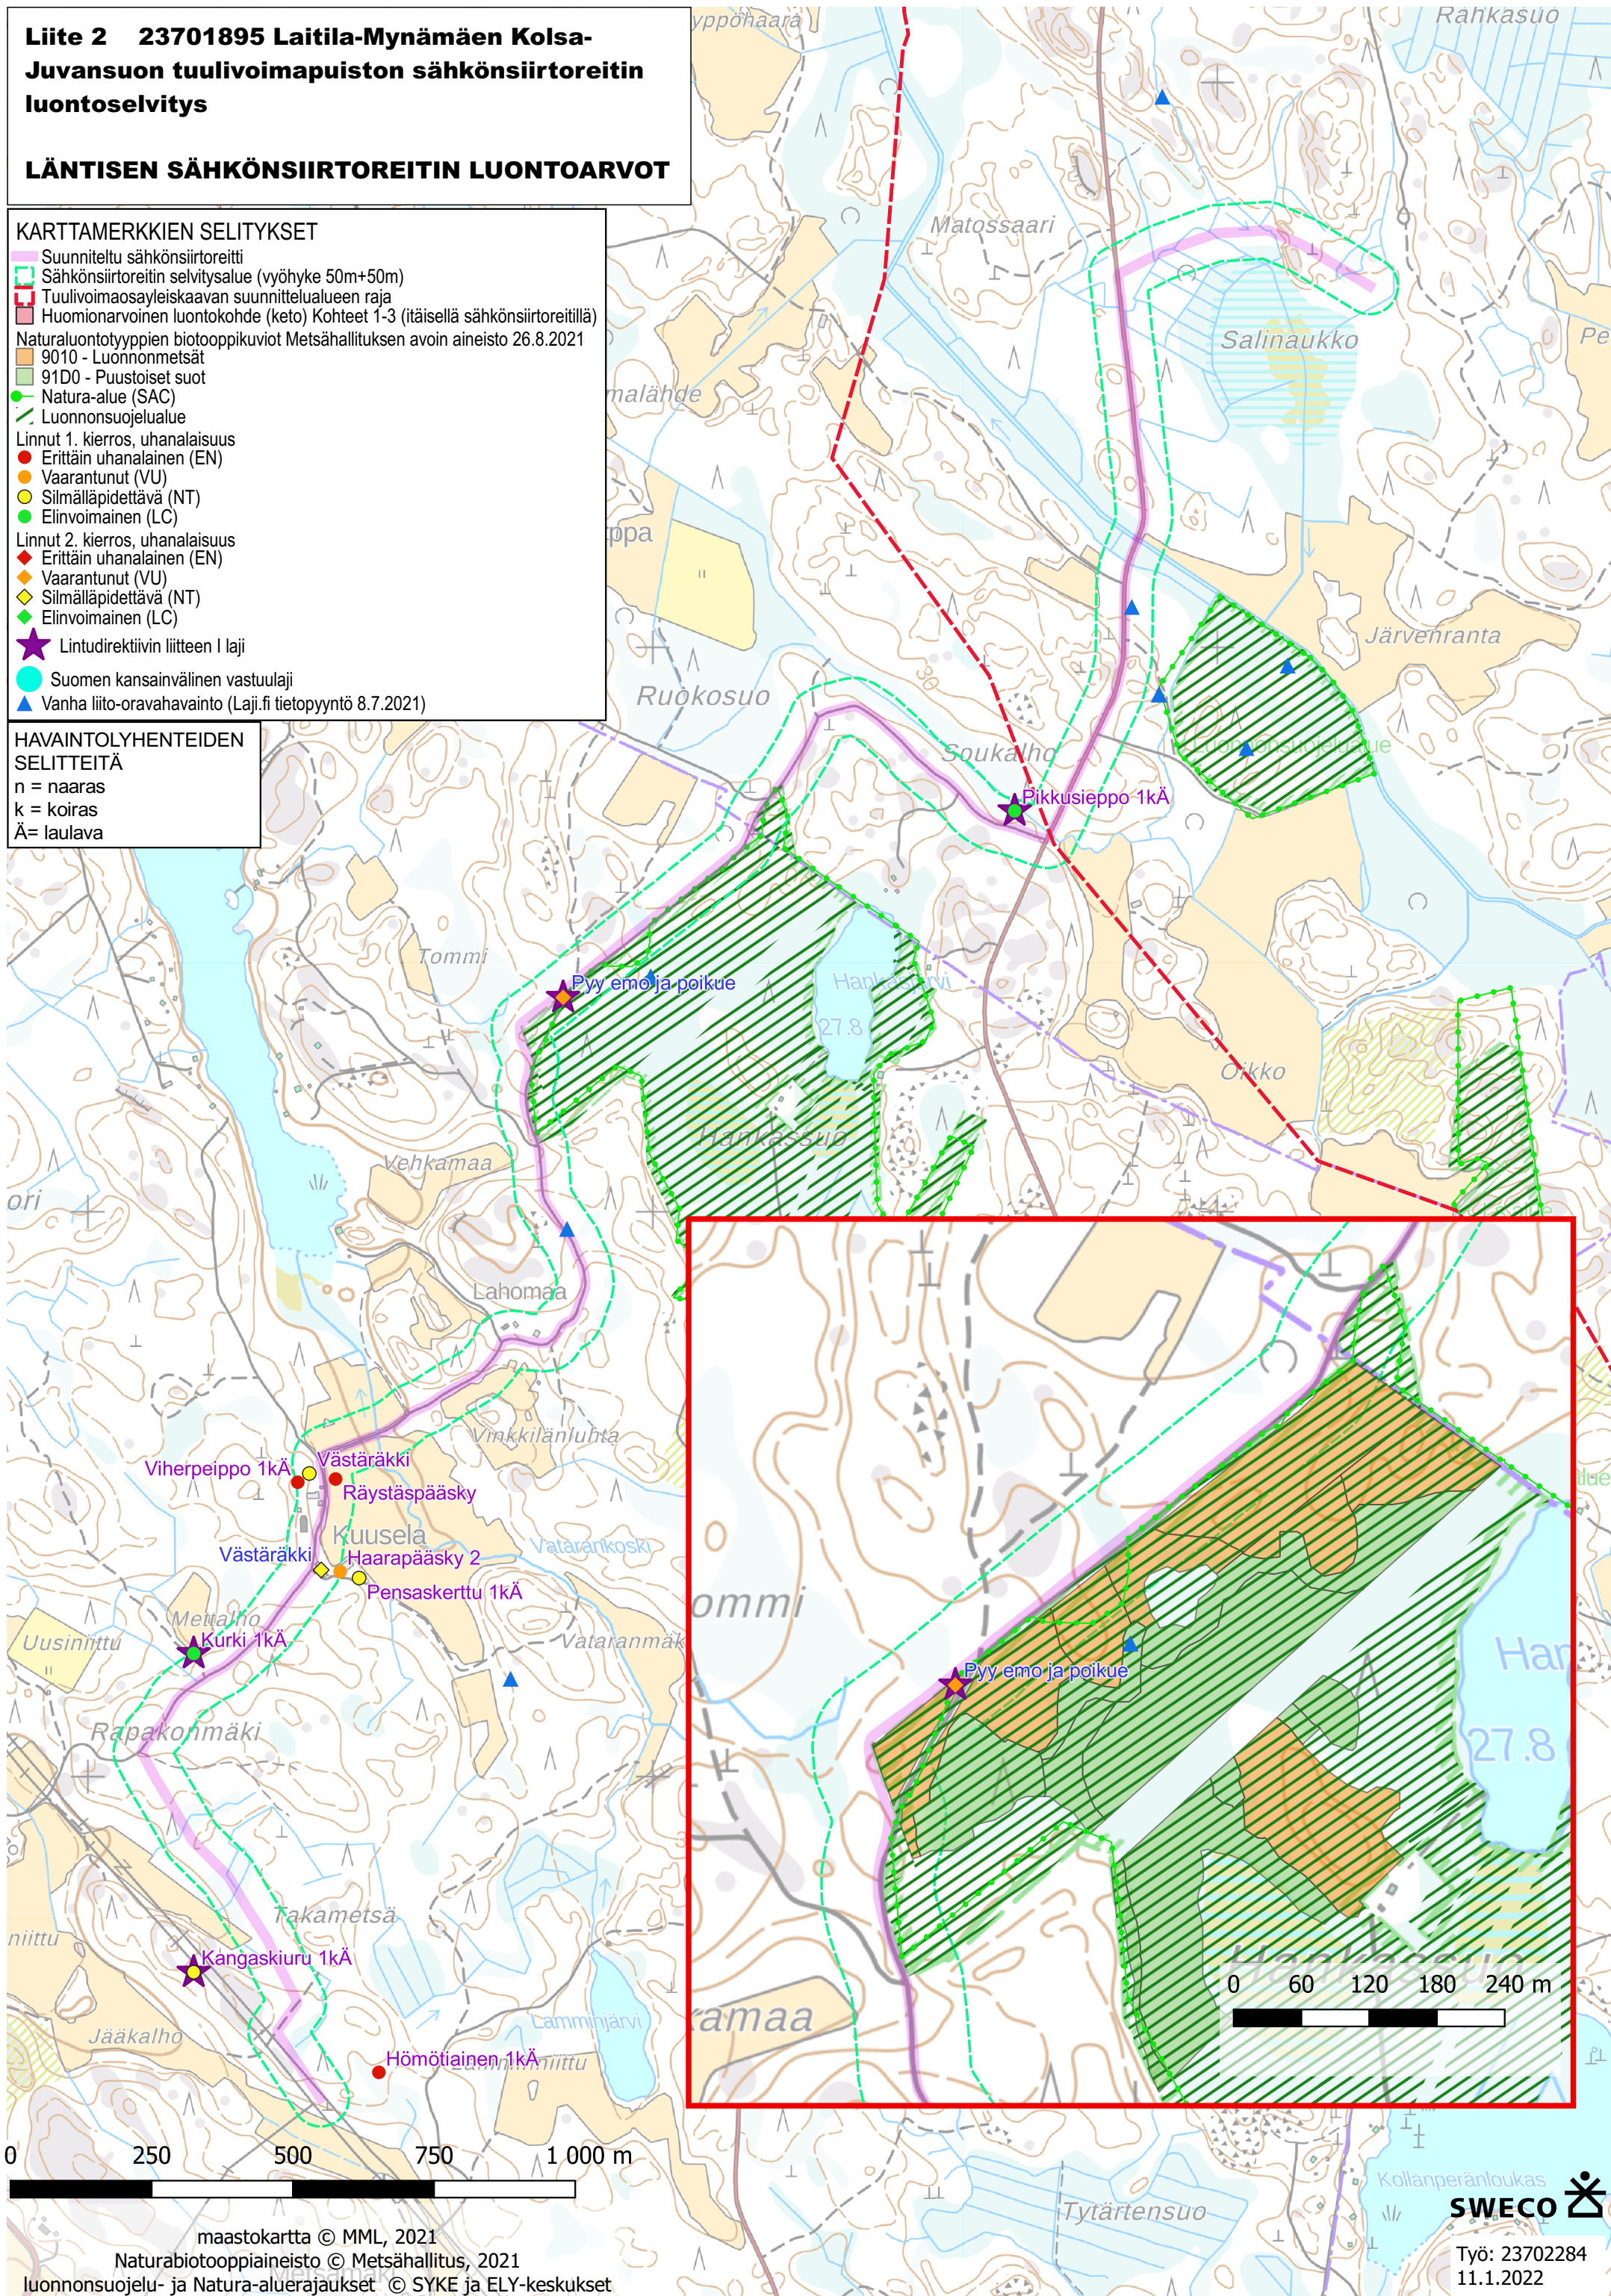
LÄNTISEN SÄHKÖSIIRTOREITIN LUONTOARVOT

Liite 2 23701895 Laitila-Mynämäen Kolsa-Juvansuon tuulivoimapaiston sähkösiirtoreitin luontoselvitys

Liite 2. Läntisen sähkönsiirtoreittivaihtoehdon huomionarvoiset luontokohteet ja pesimälinnustoselvityksen lintuhavainnot
