# Sisäilma- ja kosteustekninen kuntotutkimus

Soukaisten koulu, vanha osa

Perttelintie 14

17.3.2026

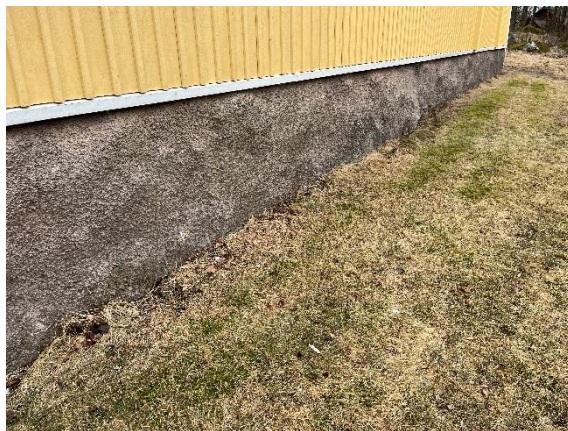
**Kuva 4.** Yleiskuva rapatusta luonnonkivisokkelista.

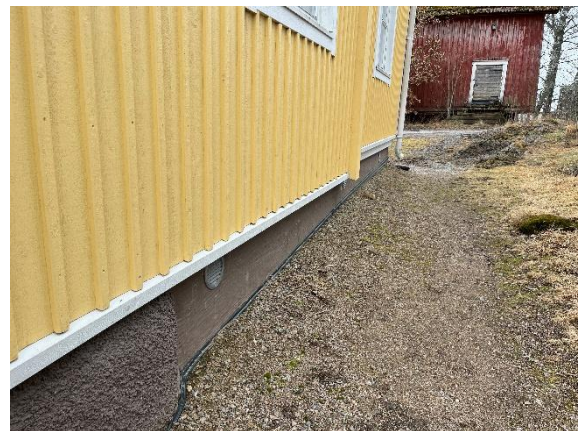
**Kuva 5.** Yleiskuva, kun sokkelityyppi vaihtuu.

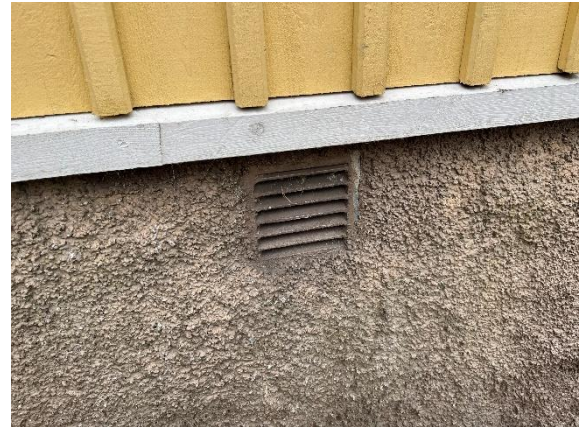
**Kuva 7.** Yleiskuva sokkelissa olevasta korvausilmaventtiilistä.

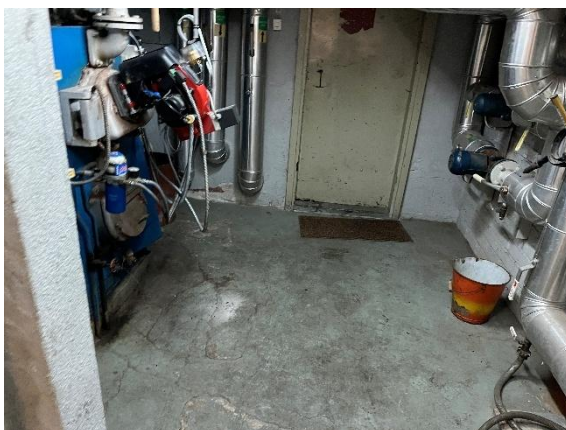
- Muovimaton alla on tummentumaa, joka on mahdollisesti mikrobikasvustoa.
- Muissa tiloissa lattia on maalipinnalla. Näilläkin alueilla havaittiin kohonneita pintakosteuden arvoja.

**Kuva 10.** Muut kellarin tilat ovat maalattuja.

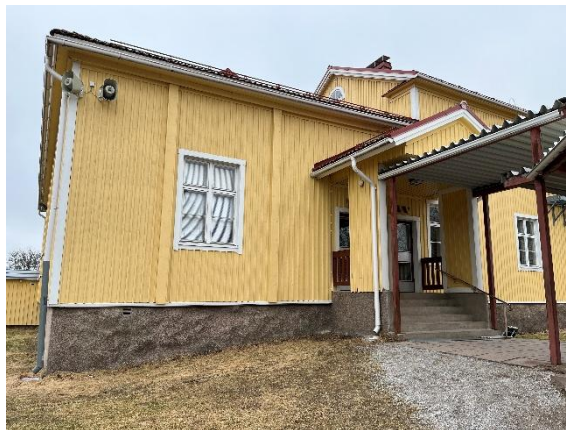
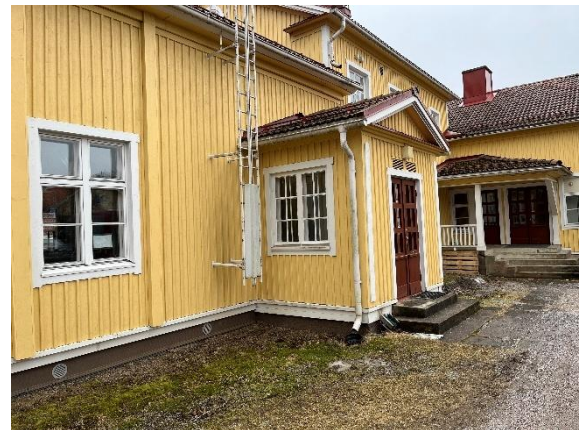
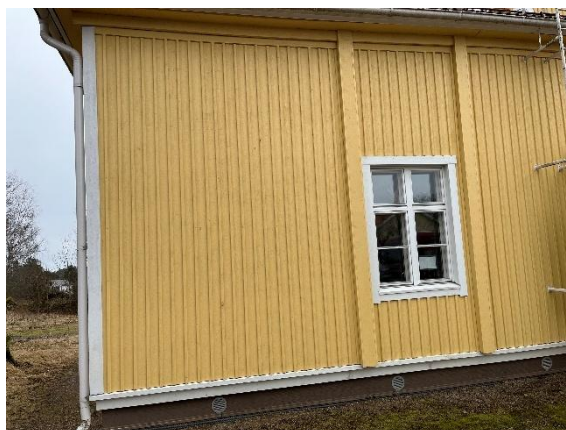
- Julkisivu on peiterimalaudoitettu. Puuverhous on uusittu noin 10 vuotta sitten. Julkisivussa ei havaittu varsinaista tuuletusrakoa. Julkisivu on kuitenkin hyväkuntoinen.
- Ikkunoiden vesipelleissä on riittävät kaadot. Niiden tiiveys julkisivuun on havaintojen perusteella kohtalainen.
- Ikkunoiden ulkopuoliset puuosat ovat kauttaaltaan heikkokuntoisia. Niissä on maalivaurioita ja osin lahovauriota. Toisessa kerroksessa ikkunoiden karneissakin on maalivaurioita.
- Ensimmäisen kerroksen ikkunat on saneerattu stanssin perusteella vuonna 1984. Ikkunat ovat pieneltä osin alumiinia.
- Ulkoseinissä ei havaittu sisäpuolella viitteitä vaurioista.
- Ulkoseiniä ei ole erikseen tiivistetty välipohjarakenteisiin.

Kuva 14. Yleiskuva julkisivusta.

Julkisivu on uusittu reilu 10 vuotta sitten. Julkisivun maalipinta on vielä hyväkuntoinen, mutta se suositellaan huoltomaalattavaksi seuraavan 10 vuoden aikana. Julkisivun alareunassa ei ole merkittävää rakoja, josta on yhteys mahdolliseen tuuletusväliin, jolloin on mahdollista, että hirren ja julkisivuverhouksen tausta ei pääse tehokkaasti tuulettumaan. Heikko tuuletus voi johtaa hirsien vaurioitumiseen ja/tai julkisivuverhouksen ennenaikaiseen uusimiseen. Suositellaan varmistamaan tuuletusvälin toimivuus esimerkiksi merkkiainekokeilla tai paikallisella rakenneavauksella.

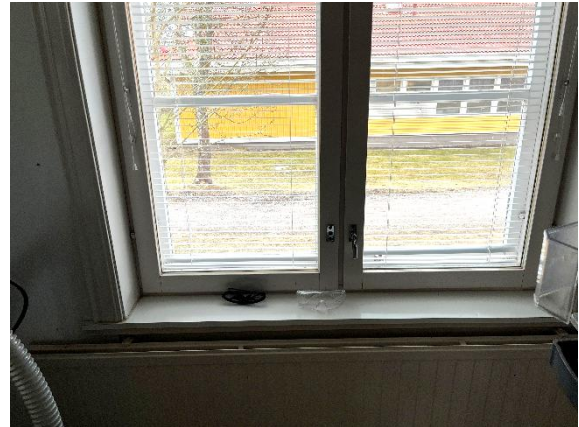
**Kuva 19.** Yleiskuva ensimmäisen kerroksen ikkunoista.

Ikkunoiden ulkopuolen puuosien maalipinta on kulunut ja paikoin jopa kokonaan poissa. Osin puuosissa on myös havaittavissa alkavia lahovaurioita. Suositellaan ensimmäisen kerroksen osalta ikkunoiden huoltomaalausta ja tarvittaessa ulkopuolen puuosien uusintaa. Toisen kerroksen ikkunat voidaan harkinnan varaisesti kunnostaa, mutta ikkunoiden uusiminen on todennäköisesti kustannustehokkaampaa, koska ne ovat joka tapauksessa vanhat kaksilasiset ikkunat.

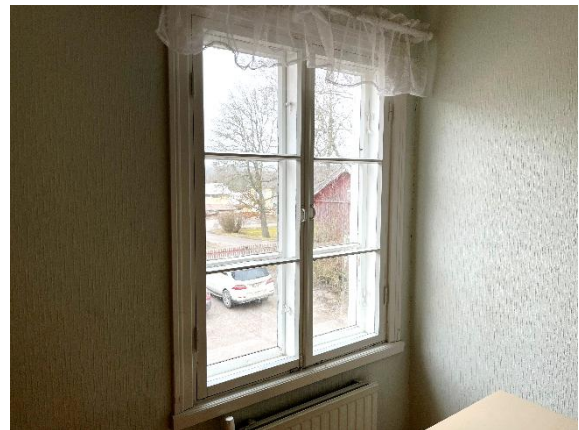
**Kuva 21.** Yleiskuva toisen kerroksen ikkunasta.

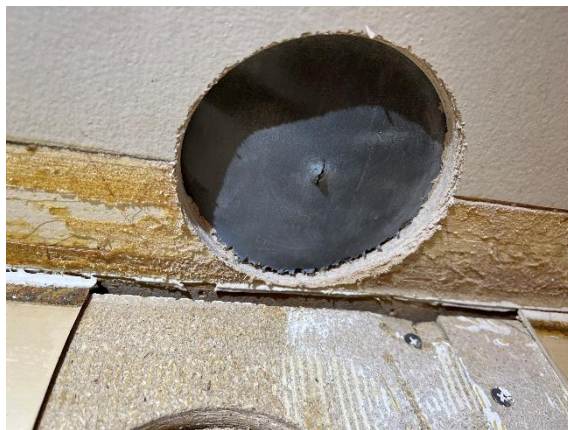
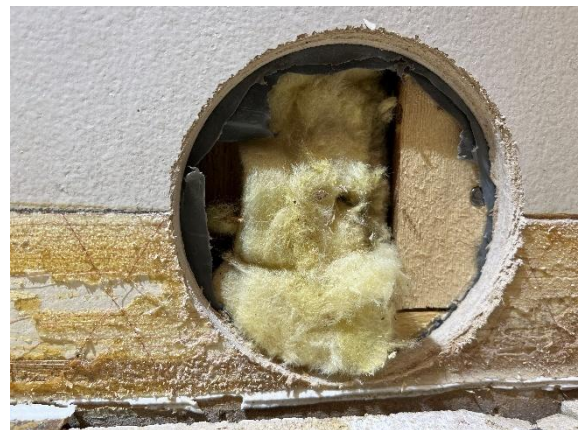
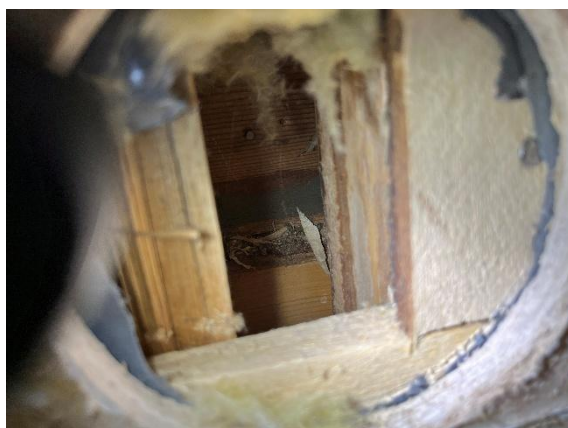
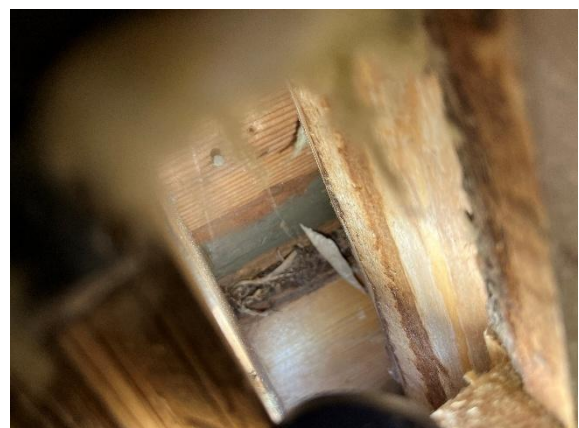
- Ei näkyviä vaurioita tai hajuja.
- Puuosien painoprosentti on niille ominainen.
- Avauksesta otettu materiaalinäyte mineraalivillasta (M1). Analyysin perusteella näytteessä ei ole viitettä vauriosta, mutta se sisältää yksittäisiä kosteusvaurioindikaattorilajeja.

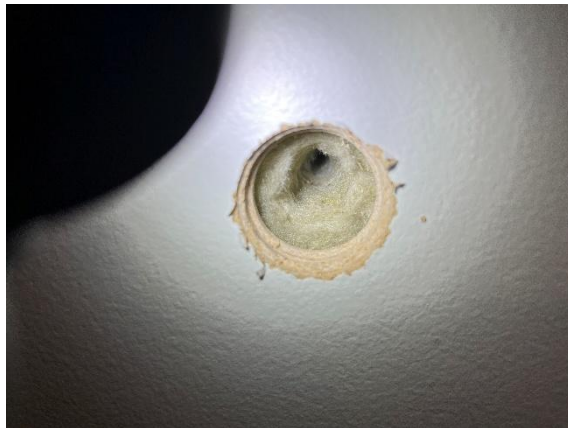
**Rakenneavaus US3, ulkoseinä, ensimmäinen kerros, V24, opettajienhuone**

- Ei näkyviä vaurioita tai hajuja.
- Ulkoseinän ja välipohjan rakenneliittymä on epätiivis.
- Avauksesta otettu materiaalinäyte mineraalivillasta (M3). Analyysin perusteella näytteessä ei ole viitettä vauriosta.

**Kuva 27.** Yleiskuva rakenneavauksesta.

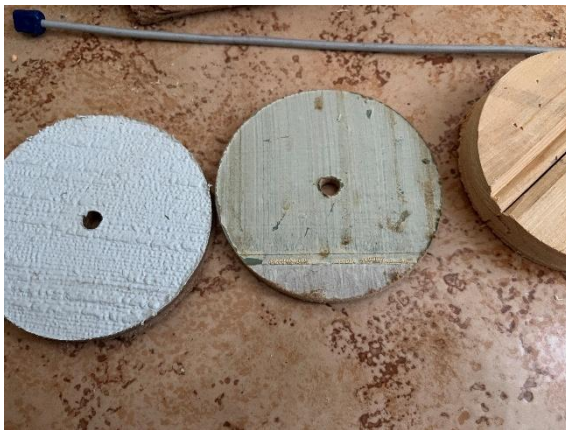
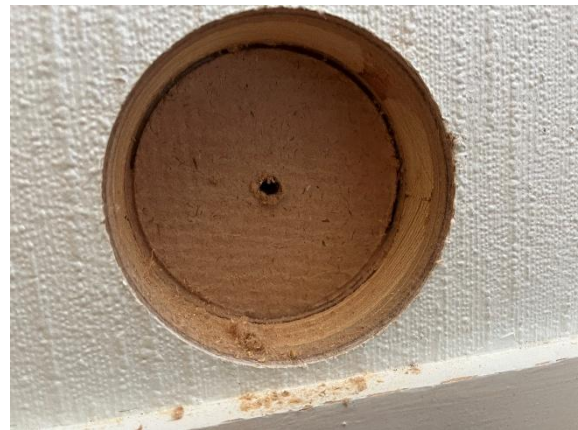
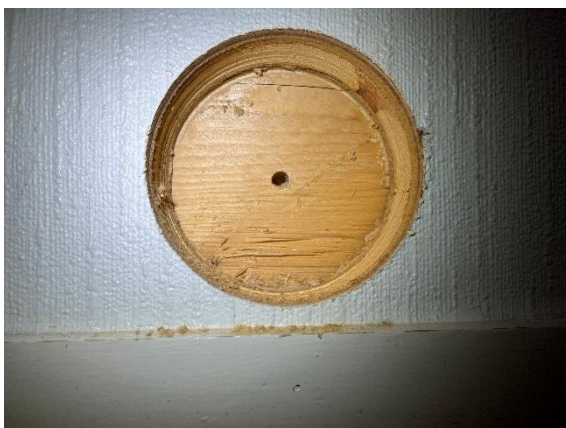
- Ei näkyviä vaurioita tai hajuja. Vihreässä tapetissa on vain likaa, ei tummentumaa.
- Ulkoseinän ja välipohjan rakenneliittymä on epätiivis.

Toisen kerroksen liialliset rakennekerrokset aiheuttavat saman kaltaisen riskin, kuin ensimmäisessä kerroksessa. Useampi rakennekerros hidastaa hirren kuivumista erityisesti, kun rakennekerrokset ovat tiiviisti päällekkäin. Suositellaan kerroksien poistoa, jotta hirsi pääsee luonnollisesti kuivumaan molempiin suuntiin rakennetta.

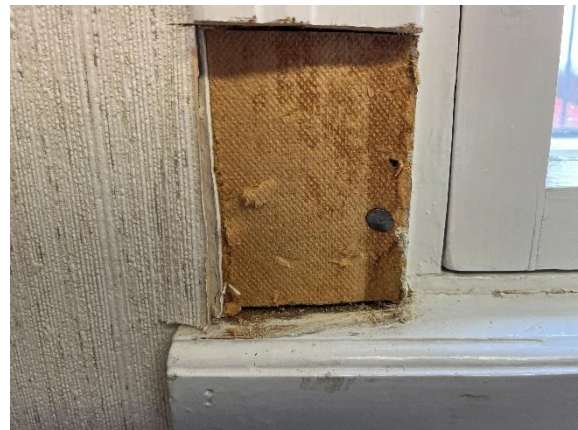
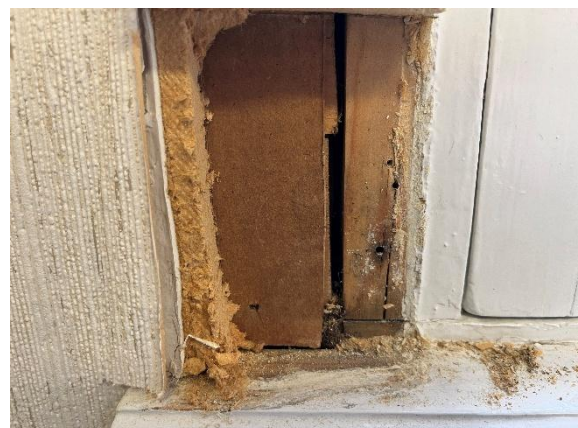
**Rakenneavaus US5, ulkoseinä/ikkuna, toinen kerros, luokkahuone**

- Ei näkyviä vaurioita tai hajuja. Huokoisen puukuitulevyn taustalla on vähäistä värimuutosta.
- Pellavariveestä otettu PAH-analyysiä varten materiaalinäyte A1 ja tuloksien perusteella se ei sisällä haitta-aineita yli raja-arvojen.

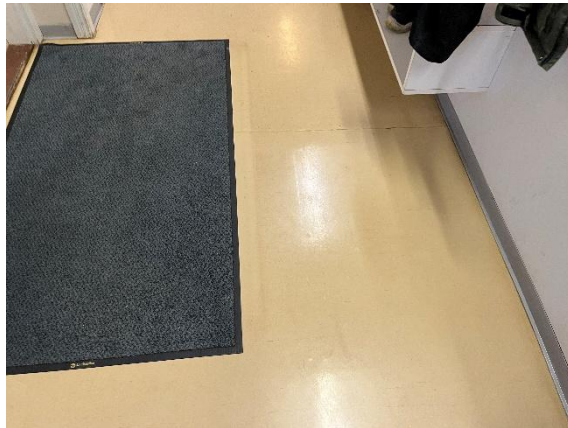
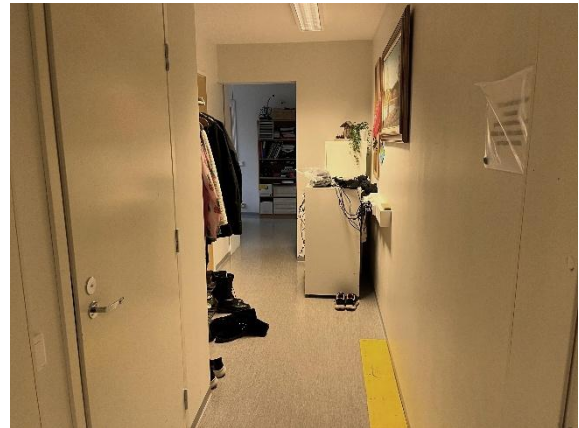
**Kuva 37.** Yleiskuva ensimmäisen kerroksen muovimatosta.

**Kuva 38.** Yleiskuva ensimmäisen kerroksen uusitusta muovimatosta.

Pintamateriaalit ovat lähtökohtaisesti tyydyttävässä kunnossa ja palvelevat tiloja riittävässä määrin. Muovimattojen pintojen kuntoa suositellaan seurattavan. Muovimattoihin voi ilmaantua halkeamia, joiden kautta siivousvedet ja kenkien mukana tuleva vesi voi päästä muovimaton alle. WC-tilojen muovimatot suositellaan korjattavaksi, koska ne ovat irti alustastaan lattiakaivon alueella, jolloin on kohonnut riski, että lattiakaivon padottaessa, vesi pääsee muovimaton alle löystyneen kaivon kiristysrenkaan alta.

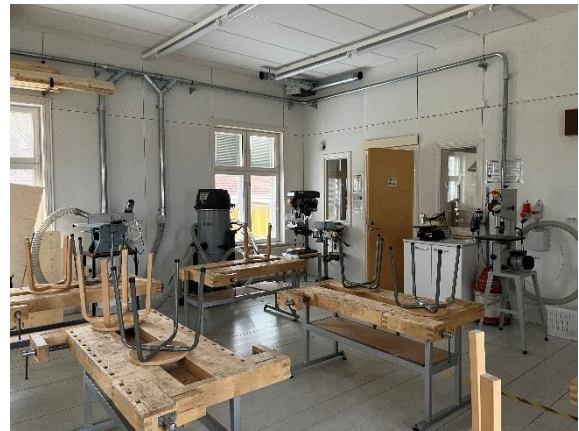
- Tilojen tilapinnat ovat lähtökohtaisesti tyydyttävässä kunnossa. Osin pinnoissa on havaittavissa normaalia kulumaa.
- Käsityöluokan kuumakäsittelytilan katossa on liimattuja mineraalivillaisia akustiikkalevyjä, joiden reunat ovat pinnoittamatta.

**Kuva 40.** Yleiskuva käsityöluokasta.

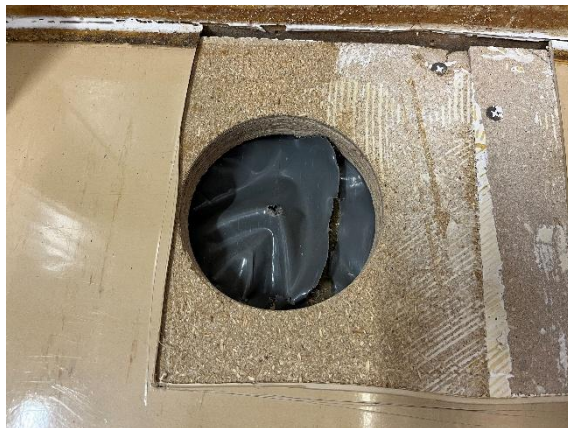
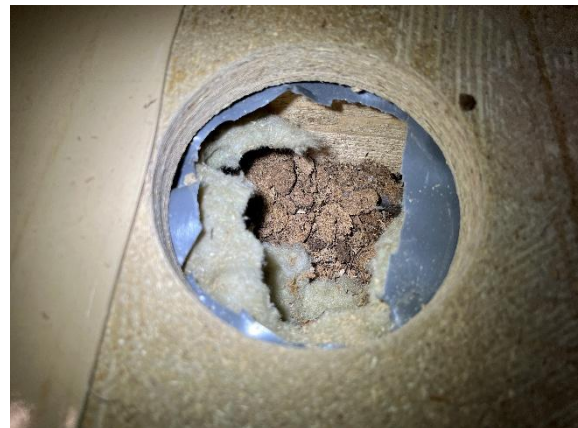
- Ei näkyviä vaurioita tai hajuja.
- Avauksesta otettu materiaalinäyte mineraalivillasta M2. Analyysin perusteella näytteessä ei ole viitettä vauriosta.

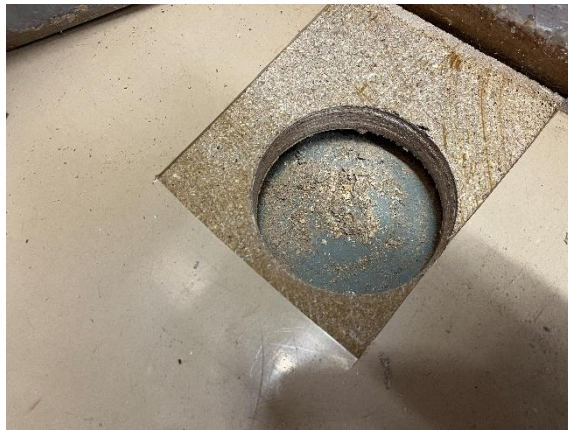
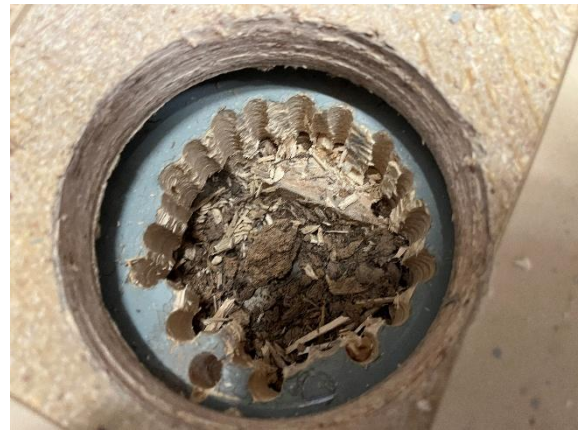
**Rakenneavaus VP2, ensimmäinen kerros, V12 eteistila**

- Ei näkyviä vaurioita tai hajuja.

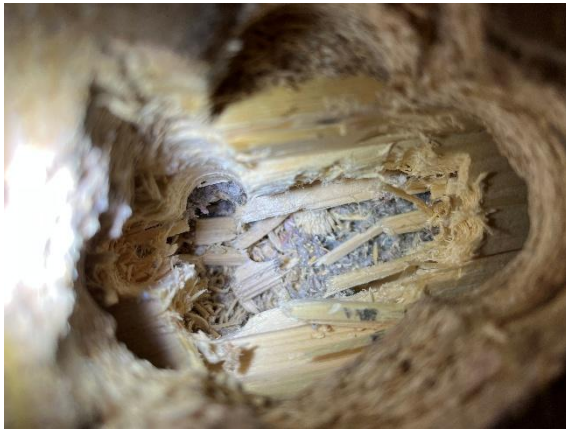
## Rakenneavaus VP3, ensimmäinen kerros, V24 opettajienhuone

- Ei näkyviä vaurioita tai hajuja.

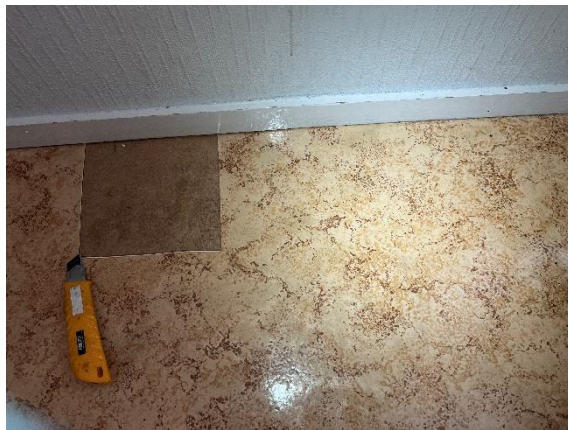
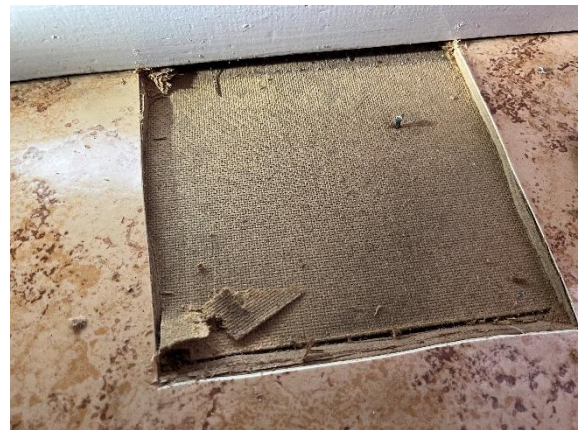
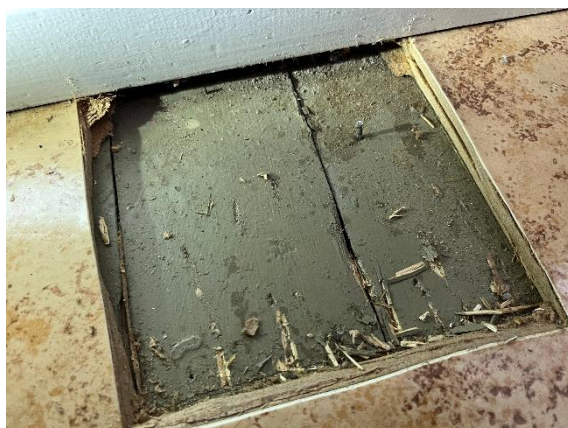
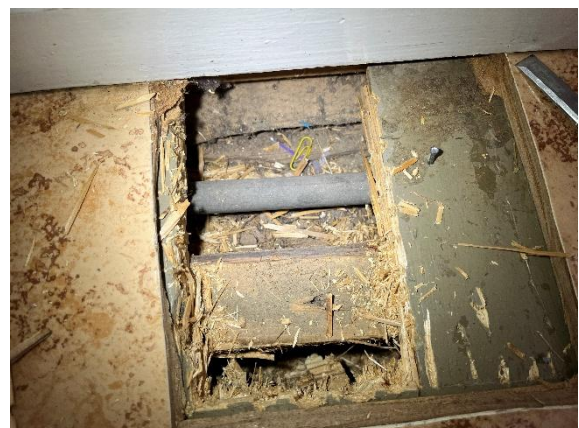
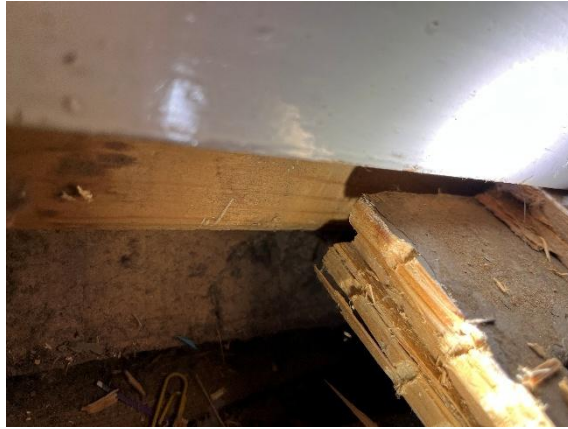
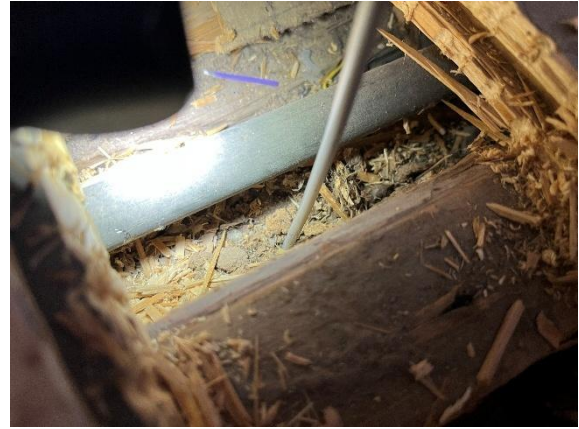
- Ei näkyviä vaurioita tai hajuja.
- Välipohjan ja ulkoseinän rakenneliittymä ei ole tiivis.

- PAH-yhdisteiden hajun lähteen paikannus ja sen vaatimat korjaustyöt.
- WC-tilojen muovimattojen korjaustyöt.
- Kuumakäsittelytilan kattolevyjen reunat pinnoitetaan tai levyt uusitaan.
- Rakenneliittymien tiivistystyöt tarvittavilta osin.
- Ryömintätilojen tarkastuksen yhteydessä mahdolliset tulevat toimenpidesuosituksset.

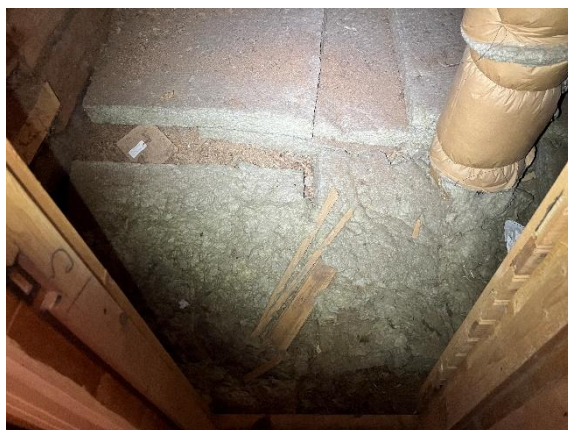
**Kuva 62.** Yleiskuva yläpohjasta.

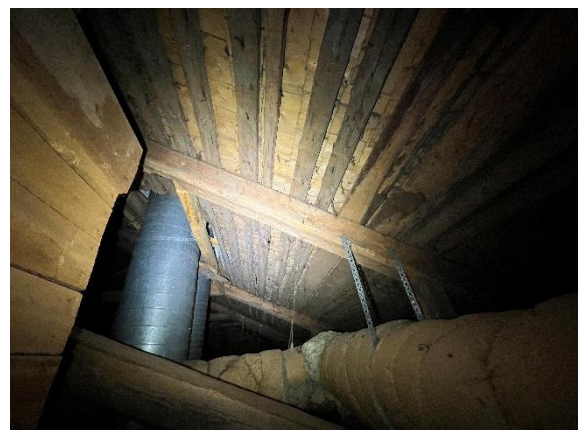
**Kuva 63.** Harvalaudoituksen päällä on umpilaudoituus.

Vesikate on paikoin voimakkaasti sammaloitunut. Sammal nopeuttaa tiilikatteen vaurioitumista ja vesivuotojen riski kasvaa. Lisäksi vesikatteen tekninen käyttöaika lyhenee. Suositellaan vesikatteen puhdistusta ja tarkastusta mahdollisten vuotojen ja haljenneiden tiilien varalta. Tiilikatteen alla normaalisti on aluskate eikä umpilaudoitusta. Umpilaudoitus ei kuitenkaan aiheuta toimenpiteitä.

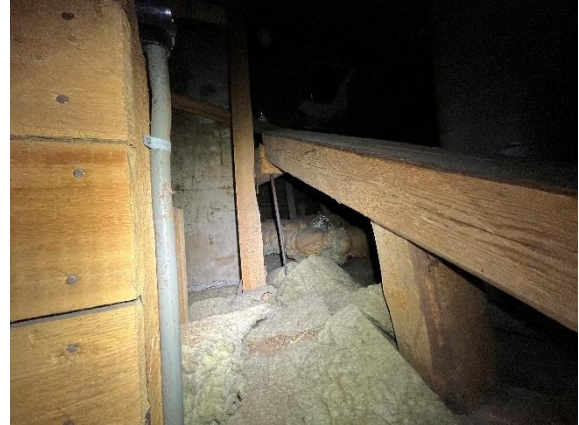
**Kuva 65.** Yleiskuvaa yläpohjasta.

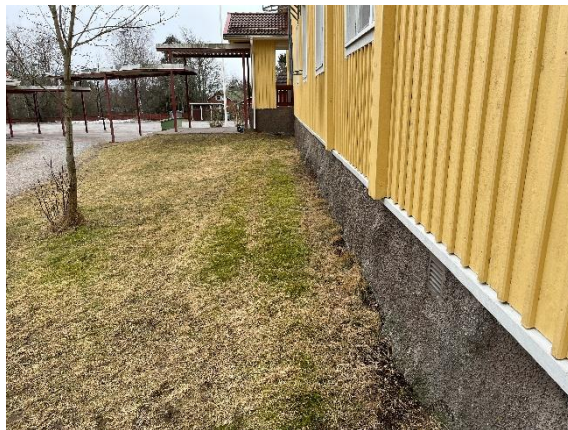
- Maa kallistaa lähtökohtaisesti pois rakennuksesta. Osin maa on tasainen.
- Vesi ohjataan lähes kaikilla nurkilla rännikaivoihin. Vesi ohjataan parissa kohtaa betonikouruihin.
- Kohteella ei todennäköisesti ole salaojajärjestelmää.

**Kuva 66.** Maan pintaa.

Nurmialueen kasvu sokkelin vieressä lisää sokkelin ja maanvastaisten ulkoseinien kosteusrasitusta, joka voi johtaa rakenteiden vaurioitumiseen. Lisää kohdassa 5.1.

Maanvastaisten ulkoseinien kosteusrasitusta saadaan vähennettyä lisäämällä salaojajärjestelmä vähintään kellarin alueelle.

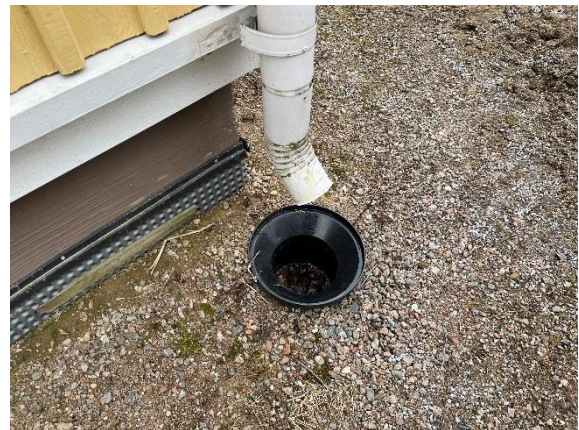
**Kuva 67.** Rännikaivo.

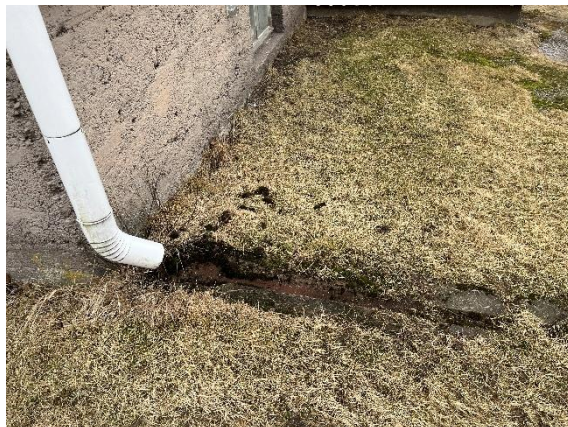
**Kuva 68.** Betonikouru.
