13.5.2026

Sisäilma- ja kosteustekninen kuntotutkimus

Soukaisten koulu, uusi osa

Perttelintie 14

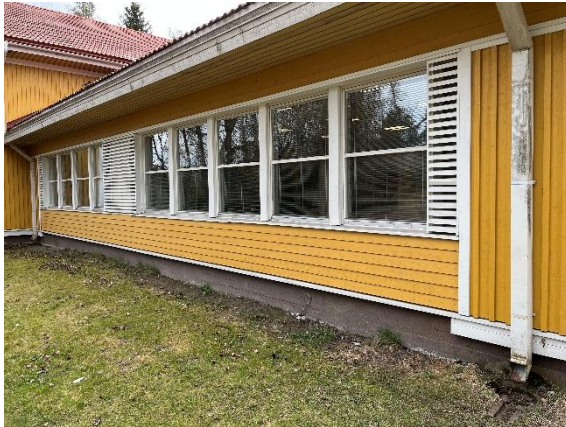
- Sokkeli on maalattu teräsbetonirakenne. Sokkelia vasten ei havaittu olevan perusmuurilevyä tai muuta vedeneristettä.
- Sokkelissa on, erityisesti liikuntahallin nurkalla, havaittavissa kosteuden aiheuttamaa pinnoitevauriota.

Kuva 4. Yleiskuva sokkelista.

Sokkelissa on havaittavissa laajalti ulkopuolisen kosteusrasituksen aiheuttamaa pinnoitevauriota. Pitkittyessään kosteus voi vaurioittaa betonin teräksiä ja rapauttaa betonia. Havaintojen perusteella sokkelista puuttuu perusmuurilevy tai vastaava, joka vähentäisi sokkelin kosteusrasitusta.

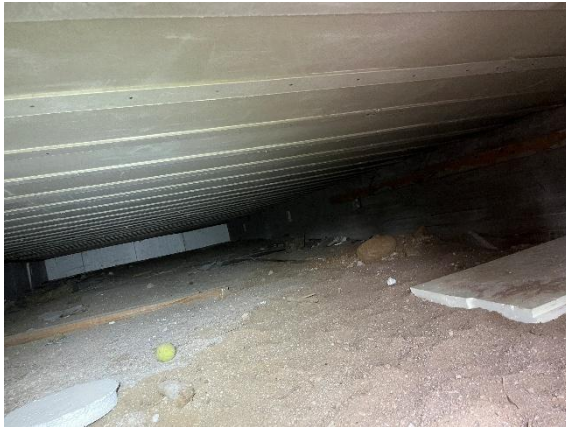
- Alapohjatilassa on rakennusaikaista jätettä, joista osa on herkästi mikrobivaurioituvaa materiaalia, kuten mineraalivilla.
- Ainakin varaston osalta alapohjan maanpinnalle on asennettu muovikalvo. Muovikalvon päällä on kerros hiekkaa. Liikuntasalin alapohjatilassa ei havaittu muovikalvoa.

Kuva 10. Yleiskuvaa varaston alapohjatilasta.

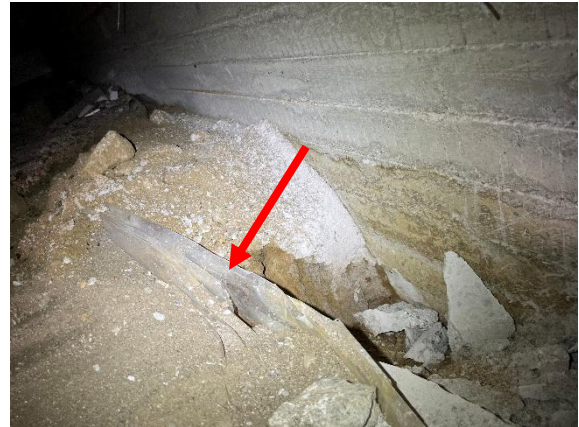
Kuva 11. Vähintäänkin varaston alapohjatilassa on pinta-hiekan alla muovikalvo.

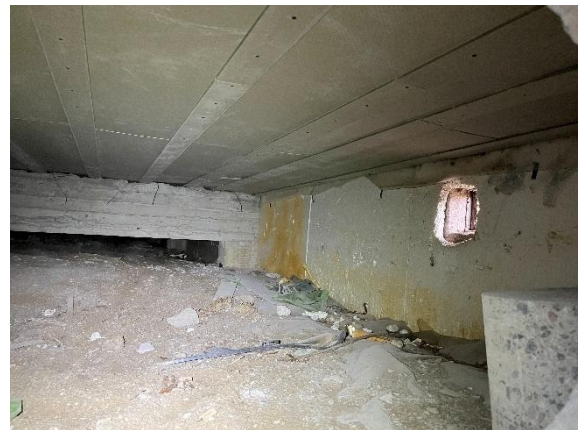
- Liikuntasalissa maanpinta on paikoin hyvin lähellä betonipalkkeja.
- Sadevedet ohjataan rännikaivoihin. Maanpinnat osin kaatavat loivasti pois päin rakennuksesta, mutta pääasiassa maanpinnat ovat tasaiset.

Kuva 13. Yleiskuvaa liikuntasalin alapohjatilasta.

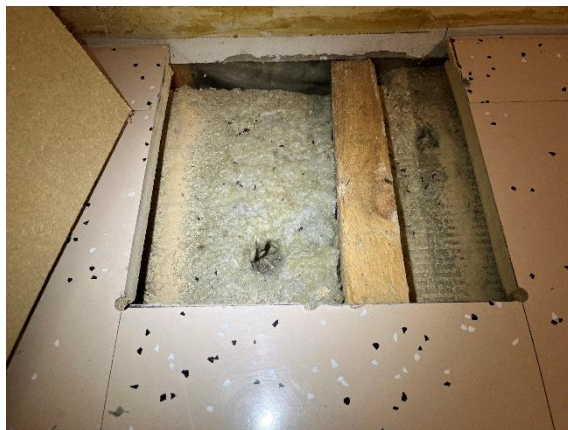
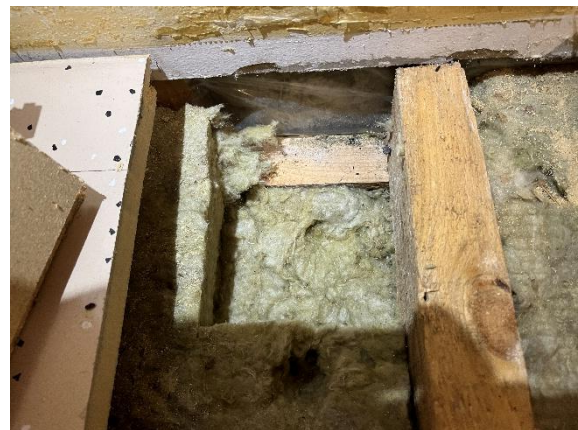
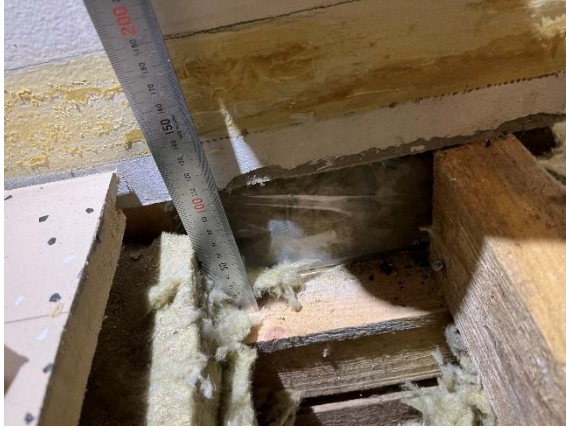
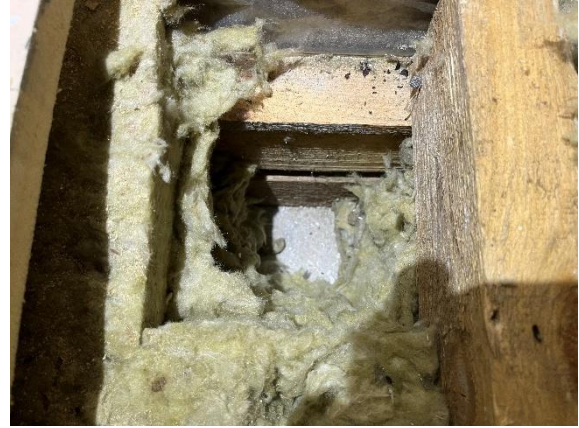
- Ei havaittu poikkeavia hajuja.
- Rakenteessa on hiiren jätöksiä.
- Rakenteessa ei ole höyrynsulkumuovia.
- Ulkoseinän ja alapohjan rakenneliittymä on avoin.
- Puuosien painoprosentti on niille ominainen.
- Avauksesta otettu materiaalinäyte yläpinnan mineraalivillasta (M3). Analyysin perusteella näytteessä on heikko viite mikrobikasvustosta.

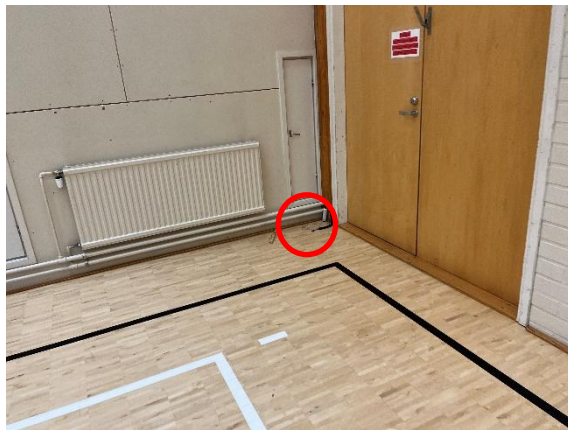
Rakenneavaus AP2, alapohja, liikuntasali (porareikä)

- Ei havaittu poikkeavia hajuja tai näkyviä vaurioita.
- Avauksesta otettu materiaalinäyte mineraalivillasta (M4). Analyysin perusteella näytteessä ei ole viitettä mikrobikasvustosta, mutta se sisältää yksittäisiä kosteusvaurioindikaattorilajeja.

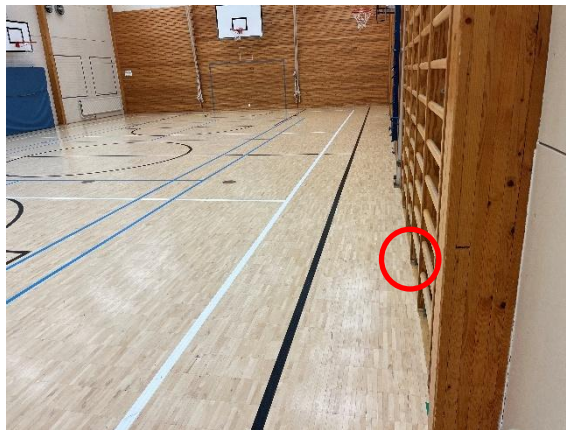
Rakenneavaus AP3, alapohja, liikuntasali (porareikä)

- Ei havaittu poikkeavia hajuja tai näkyviä vaurioita.
- Avauksesta otettu materiaalinäyte mineraalivillasta (M5). Analyysin perusteella näytteessä ei ole viitettä mikrobikasvustosta.

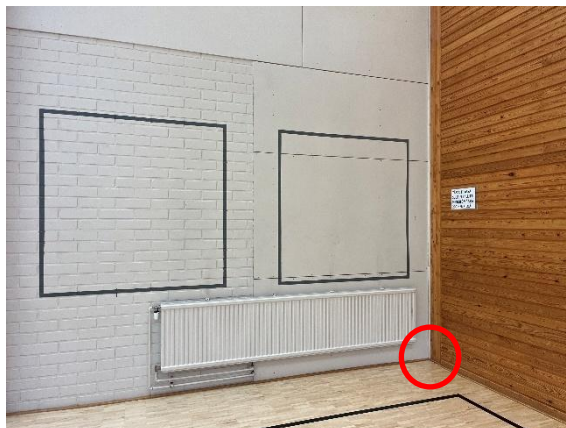
- Ei havaittu poikkeavia hajuja tai näkyviä vaurioita.
- Avauksesta otettu materiaalinäyte mineraalivillasta (M8). Analyysin perusteella näytteessä on heikko viite mikrobikasvustosta.

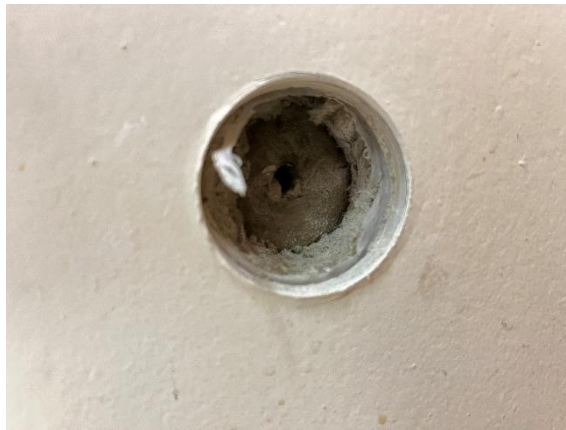
Rakenneavaus US3, ulkoseinä, liikuntasali

- Ei näkyviä vaurioita tai hajuja.
- Avauksesta otettu materiaalinäyte mineraalivillasta (M9). Analyysin perusteella näytteessä ei ole viitettä vauriosta.

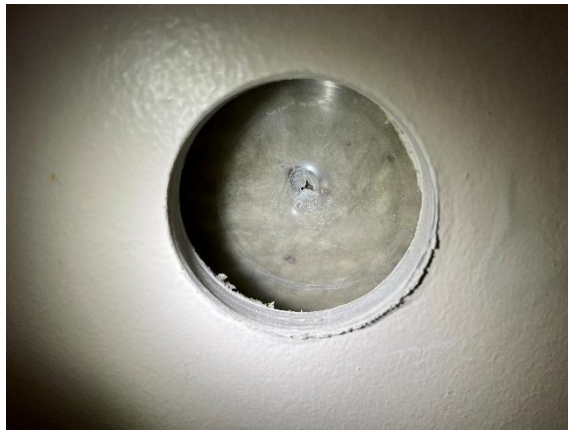
Rakenneavaus US4, ulkoseinä, liikuntasali

- Ei näkyviä vaurioita tai hajuja.
- Avauksesta otettu materiaalinäyte mineraalivillasta (M10). Analyysin perusteella näytteessä ei ole viitettä vauriosta.

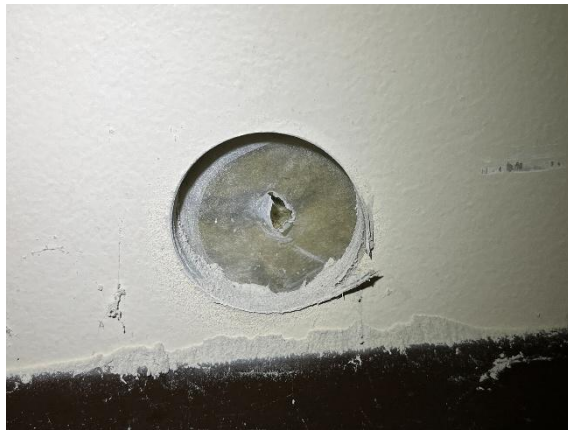
Rakenneavaus US5, ulkoseinä, liikuntasalin varasto

- Ei näkyviä vaurioita tai hajuja.
- Avauksesta otettu materiaalinäyte mineraalivillasta (M11). Analyysin perusteella näytteessä ei ole viitettä vauriosta.

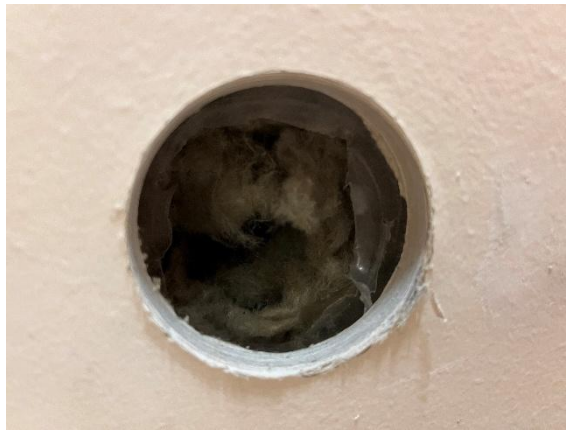
Rakenneavaus US6, ulkoseinä, opetustila 3

- Ei näkyviä vaurioita. Rakenteessa lievä mikrobiperäinen haju.
- Avauksesta otettu materiaalinäyte mineraalivillasta (M12). Analyysin perusteella näytteessä ei ole viitettä vauriosta.

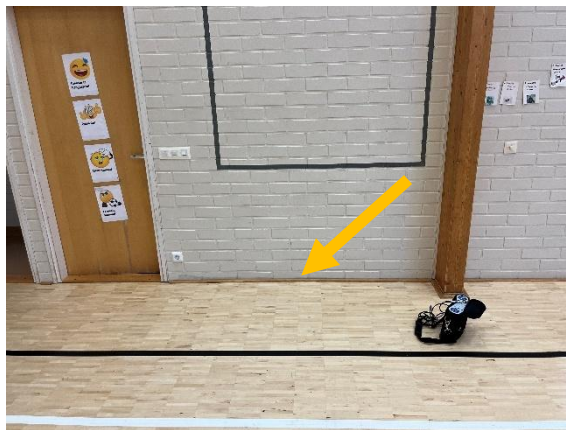
MAK 1, liikuntasali-pukuhuone 119

Kuva 50. Kaasun syöttöpiste.

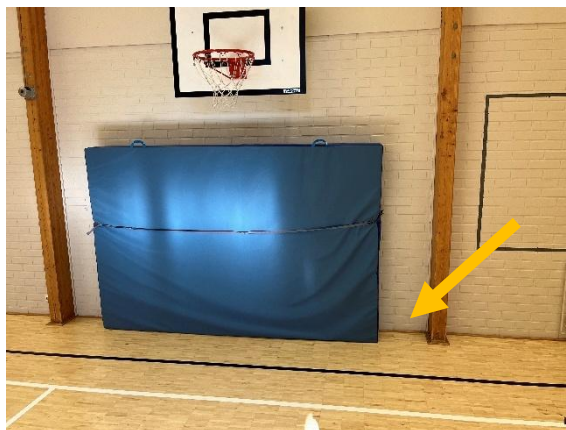
MAK 2, liikuntasali-opetustila 2 107

Kuva 52. Kaasun syöttöpiste.
